## ANÁLISE CRÍTICA DO RELATÓRIO DO CREA/RS SOBRE O SINISTRO OCORRIDO NA BOATE KISS

Apresentado no  
Congresso Técnico Científico da Engenharia e da Agronomia – CONTECC  
15 a 17 de setembro de 2021

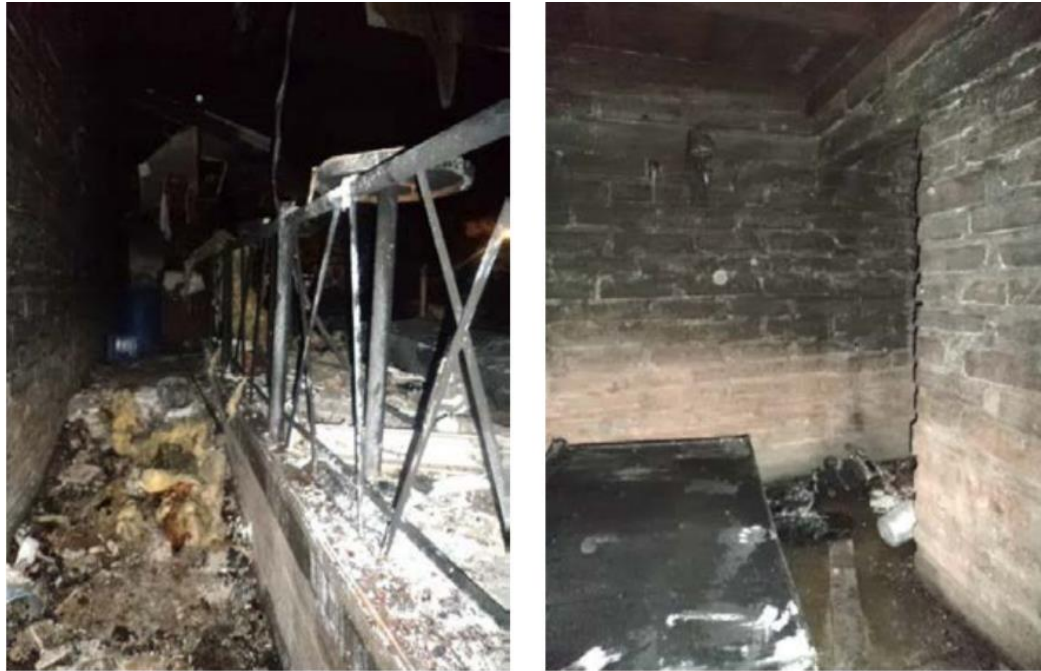
O anexo I do relatório estudado expõe a análise do local do incêndio, elaborado por dois engenheiros que se basearam na NBR 9077:2001 para tal, onde verificaram e fizeram um comparativo de quais critérios de emergência eram atendidos ou não pela boate. Focou-se nas principais exigências que a norma apresenta para reunião de público, sendo elas: sinalização de emergência; iluminação de emergência; saídas de emergência; alarme e detecção de incêndio; controle de fumaça; sistemas de combate a incêndios; mantas e extintores ou chuveiros automáticos para fogos em gorduras (quando houver cozinhas); acesso para as viaturas do corpo de bombeiros; e a brigada de incêndio. Cabe mencionar que nem todas eram obrigatórias para a boate, mas é isso é justificado de maneira clara no anexo exposto. Demonstra-se cada item identificando o que o local possuía/atendia ou não, e em seguida como deveria ser. Não necessariamente devido as proporções que o sinistro teve, deve-se acreditar que a boate não atendia nenhuma das exigências, pois na teoria dispunha sim de algumas exigências normativas, como possuir extintores, saídas de emergência, mas como já mencionado anteriormente existem diversos fatores que anularam as que existiam ou não foram funcionais no momento exigido.

Figura 1. Corredor de saída com 1,00 metro de largura e circulação de acesso para a saída (CREA-RS, 2013).
