ANÁLISE DAS MANIFESTAÇÕES PATOLÓGICAS NO PRÉDIO HISTÓRICO DA CAPELA DE SANTA LUZIA EM CARNAUBAIS/RN

ANTUNES FRANÇA EDUARDO¹, JULIANA ESTEFANIE DA SILVA SANTOS² e LEONARDO DE FRANÇA ALMEIDA³

Apresentado no
Congresso Técnico Científico da Engenharia e da Agronomia – CONTECC
15 a 17 de setembro 2021

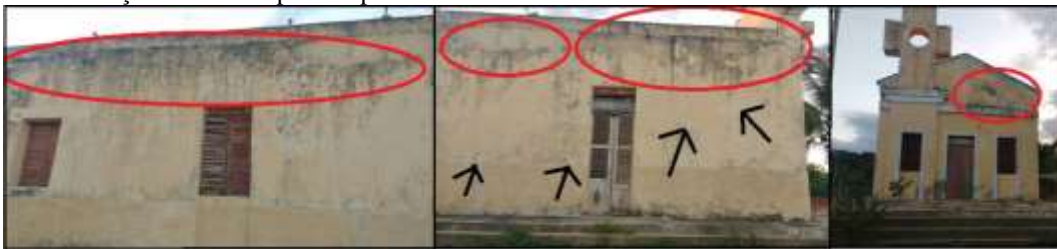
Figura 1. Presença de bolor na parte superior das fachadas lateral.

O bolor é o aparecimento de fungos que geralmente são da cor preta ou esverdeado em locais de pouca luminosidade e ventilação e/ou locais em que a umidade entre em contato com a edificação. De acordo com Sadika (2013), essa umidade pode ser proveniente do excesso da mesma no ar devido ao clima, a falhas construtivas ou à umidade interna da parede adquirida pela capilaridade, ou mesmo por erro ou falta de impermeabilização.

O bolor, a eflorescência e o destacamento da pintura mostrados acima são causados pela umidade presente no solo onde está localizada a edificação. Pois, tem leito de rio que passa pela região e quando o rio está em cheia abrange toda a região próxima à igreja. Sendo assim, o solo é muito úmido e essa umidade atinge a edificação por ascensão capilar da água presente no solo.

Para remover bolor e fungos segundo a NBR 7200 (1998) pode-se escovar a superfície com escova de cerdas duras com solução de fosfato trissódico (30 g Na₃PO₄ em 1 L de água) ou com solução de hipoclorito de sódio (4% a 6% de cloro ativo) e enxaguar com água limpa em abundância.

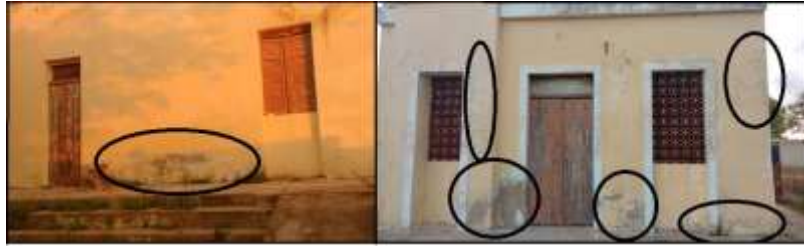
Outras manifestações patológicas presentes na fachada é o destacamento da pintura e a eflorescência como é mostrado na Figura 2 a seguir.

Figura 2. Destacamento da pinturana fachada lateral e na frontal.

Para a correção do desprendimento da pintura é necessário fazer o lixamento das paredes e aplicar novas demão de tinta. Para prevenir o aparecimento dessa manifestação é necessário a realização de reparos na pintura durante um intervalo de tempo menor do que vem acontecendo, como por exemplo a cada ano.

A eflorescência pode ser removida de acordo com a NBR 7200 (1998) através da escovação da superfície com escova de cerdas de aço e proceder à limpeza com solução de ácido muriático.

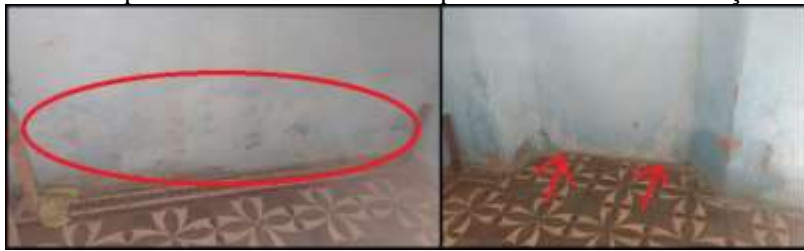
Figura 3. Destacamento da pintura e eflorescência em parede interna da edificação.

De acordo com Vitório (2003), a eflorescência é o depósito de sais acumulado sobre a superfície das alvenarias, de composição e aspecto variáveis. Para Segat (2005), esse fenômeno resulta da migração para a superfície dos sais solúveis presentes no cimento, nos tijolos, na argamassa, no concreto ou na areia, utilizada para promover a trabalhabilidade e hidratação do cimento. Esses sais chegam a superfície através do seu agente transportador que é a água presente no ambiente.

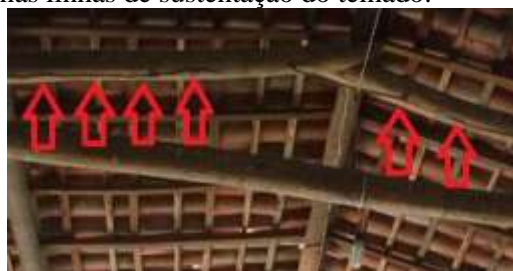
Figura 4. Presença de cupim nas linhas de sustentação do telhado.

Esse cupim é causado devido a ocorrência dessas linhas com a umidade e essa umidade vem das chuvas e do ar e entram em contato com as linhas através das biqueiras existentes no telhado como é mostrado na Figura 5.

Na cobertura, tem-se que substituir as telhas quebradas e das linhas que estão com cupim. Para a substituição das linhas, de acordo com Pastina Filho (2005), a substituição das linhas deve ser feita por outras linhas de mesma dimensão e se possível, madeira com as mesmas características da original. Para o caso da edificação estudada é melhor fazer a substituição de todas as linhas, pois a madeira nunca foi mudada em nenhuma reforma.

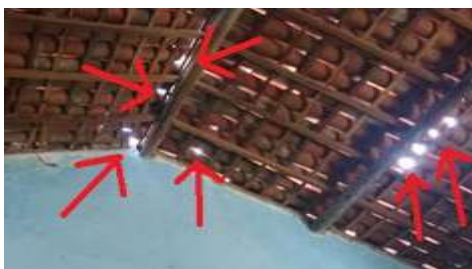
Figura 5. Ocorrência de biqueira no telhado.

As biqueiras mostradas na Figura 5 são ocasionados pelo afastamento das telhas pela ocorrência de ventos fortes na região e devido a cobertura não ter um agerol que possibilita um encaixe melhor das telhas faz com que elas fastem com facilidade.

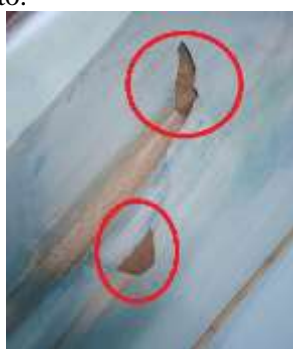
Figura 6. Destacamento de revestimento.

Essa manifestação consiste na remoção do revestimento da alvenaria causado por algum fator que de acordo com Ioshimoto (1994), podem ser: algum tipo de movimentação na estrutura; deficiência no material utilizado; falta de aderência que pode ter diversas causas como o excesso de materiais pulverulentos; ação de intemperes e expansões dos materiais. Nesse caso foi causado devido ao excesso de materiais pulverulentos na argamassa e a umidade presente na edificação.

O destacamento do revestimento deve-se cortar a área do revestimento com delimitações de áreas retangular, e aplicar um novo revestimento.
