## ANÁLISE DE PATOLOGIA EM ESTRUTURA DE UMA IGREJA NO MUNICÍPIO DE TURVO-PR

## PATHOLOGY ANALYSIS OF A CHURCH STRUCTURE IN THE MUNICIPALITY OF TURVO-PR

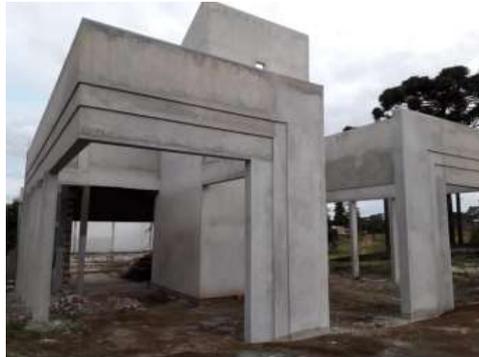
Figura 1. Estrutura antes da reforma

até 300 pessoas assentadas. Mas com o tempo a estrutura foi revelando imperfeições nas suas paredes laterais, que foram construídas de forma tradicional – fechamento de tijolos e revestimento de argamassa de reboco – e de forma visível os danos foram evoluindo de forma significativa com o tempo. Esses danos foram considerados como ação do tempo e em função de outros fatores como o crescimento de membros da igreja foi decidido por fazer uma reforma mais abrangente envolvendo toda a estrutura.

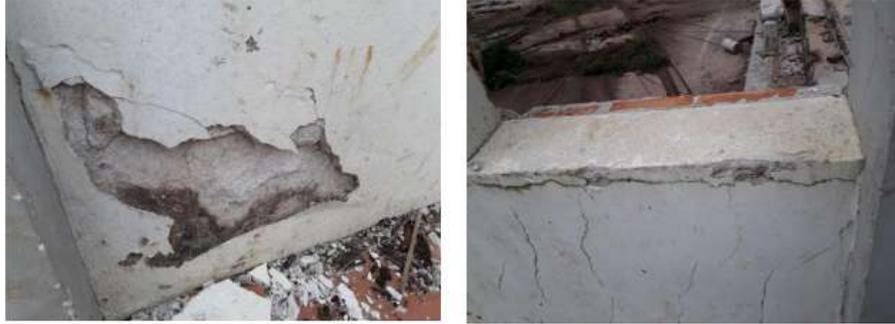
Figura 3. Potencial pedológico para a cultura da mamona no Estado da Paraíba.

A estrutura começou apresentar patologias aproximadamente 15 anos após sua construção, de início não aparentava ser algo que se expandiria, mas com o passar dos anos a degradação do material aumentou e apareceram mais focos do problema. A patologia em questão se trata de uma degradação no reboco das paredes externas (Figura 3), causada proveniente de um possível uso de material inadequado ou ainda algum erro na mão de obra executiva da estrutura. Neste caso não é possível perceber através de uma batida na parede se a qualidade do reboco é ruim pois a compactação do material transparece normalidade, mas é possível notar a sua degradação constante.

Nas figuras 3 é possível identificar a evolução das patologias ao longo do tempo. Os primeiros indícios dessas são as rachaduras no acabamento e na tinta que visivelmente não são causadas por ressecamento. Após rachar e aos poucos ir se esfarelando por estar em um estado poroso, o reboco em alguns lugares “desmontou” em pedaços maiores por não ter aderência suficiente com a superfície inferior. Essa manifestação ocorreu na parte exterior das paredes laterais da igreja, já que estas são mais propensas aos efeitos de intemperes, também foi possível perceber que esses efeitos foram mais drásticos na parede da face norte, onde diariamente passava mais tempo exposta ao sol. As paredes internas da igreja também apresentaram os mesmos problemas, mas devido a estar mais protegida e ser menos impactada pelo clima apenas apresentou rachaduras nos rebocos, e esfarelou em alguns pontos onde possuía perfurações na parede feita para fixação de móveis. Nos pontos mais elevados na parte interna da obra, onde o contato e o impacto na estrutura eram mínimos, não aparentava nenhum dano aparente na estrutura, mas analisando a abrangência dos problemas em toda a estrutura conclui-se que não há uma variação de tipo de material utilizado para se fazer o reboco, assim tendo um traço relativamente característico em todos os pontos que apresentaram os problemas.

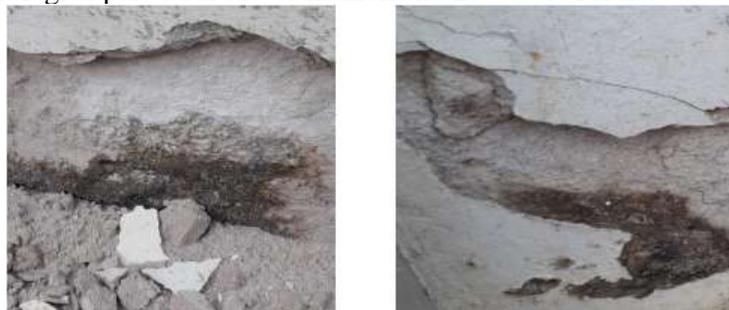
Figura 1. Potencial pedológico para a cultura da mamona no Estado da Paraíba.

De acordo com a norma técnica ABNT NBR-7200 a espessura de um reboco deve ser de 2,0cm a 3,0cm, contando a partir da camada inferior que teoricamente deve ser o emboço. Na foto aproximada 02 é possível perceber que a espessura do revestimento ultrapassa a medida dos dois centímetros previsto em norma. Fazer o reboco mais espesso do que deveria ser pode também prejudicar a estrutura de modo que o atrito entre uma camada e outra não é suficiente para suportar o peso da estrutura, visto que quanto mais espesso o reboco maior é seu peso em função do aumento de volume. Este fator aliado ao material poroso certamente gerou o descolamento na estrutura. FERREIRA e LOBÃO (2018) retratam da seguinte maneira um caso similar:

Na foto aproximada 01 é nitidamente visível que houve um esfarelamento da camada do reboco, e que seus pedaços que caíram também aos poucos vão se tornando um material arenoso. Essas características de problemas são em sua maioria provenientes de excesso de areia na composição da argamassa que torna o material excessivamente poroso. Tornar o revestimento poroso também é torná-lo passível de infiltrações já que este possui muitos espaços preenchidos com ar (poros) facilitando a entrada de água, fazendo assim com que o material se torne pesado para a estrutura.
