ANÁLISE DO ATUAL SISTEMA CICLOVIÁRIO DA REGIÃO ADMINISTRATIVA DE CEILÂNDIA, NO DISTRITO FEDERAL

LUCAS LISBOA DE ANDRADE¹,

Apresentado no
Congresso Técnico Científico da Engenharia e da Agronomia – CONTECC
15 a 17 de setembro de 2021

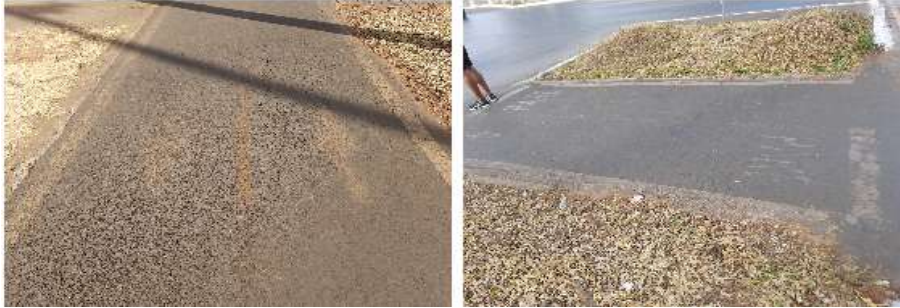
Figura 31- Análise das condições da Via M1 Sul (sinalização horizontal)

- Sinalização horizontal em parcialmente apagadas e em alguns trechos em bom estado (demarcação de faixas);
- Sinalização vertical, foram encontradas apenas algumas placas sendo que algumas estão danificadas, (indicação de ciclovia 05, indicação de cruzamento 06, pare 14);

A Figura 3, ilustra a análise da sinalização horizontal da via M1 Sul, onde foram constatados às más condições da sinalização e a inexistência dela em trechos, o que demonstra a falta de manutenção da via M1Sul.

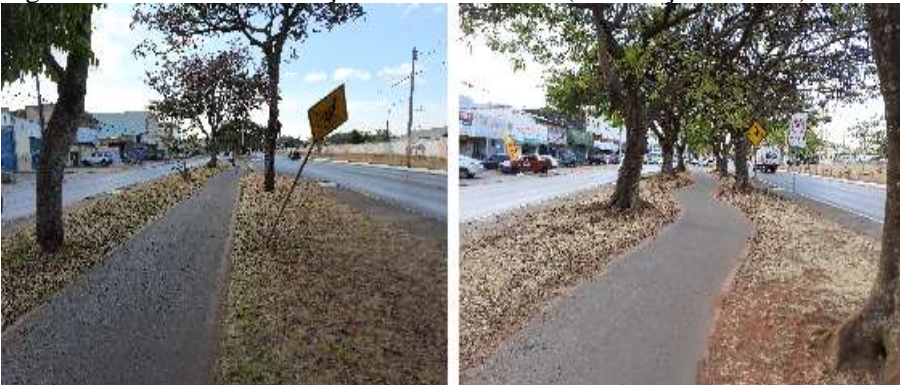
Figura 4- Análise das condições da Via M1 Sul (sinalização vertical)

Conforme pode ser observado também na Figura 4, a análise da sinalização vertical, a via também se encontra deficitária, faltam placas de sinalização e as poucas encontradas estão danificadas, o que também deixa claro a falta de manutenção.

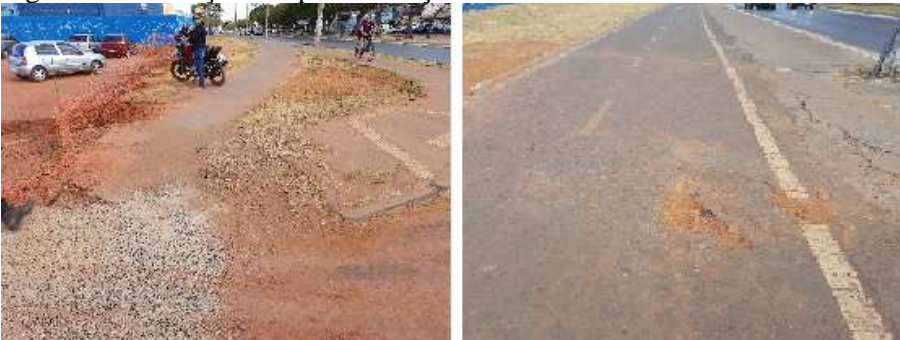
Figura 52- Condições de pavimentação da Via M1 Sul

- Foram contabilizados 20 pontos de rachaduras no pavimento na sua maioria causadas por raízes das arvores;
- Foram contados 10 cruzamentos para automotores com a ciclovia;

Conforme mostra a Figura 5, relacionado as condições de pavimentação, da ciclovia na M1 Sul, onde apresenta muitas rachaduras e remendos maus executados devido à falta de manutenção, devido a não substituição de elementos faltantes e danificados, também falta complementos de trechos de ciclovia e limpeza.

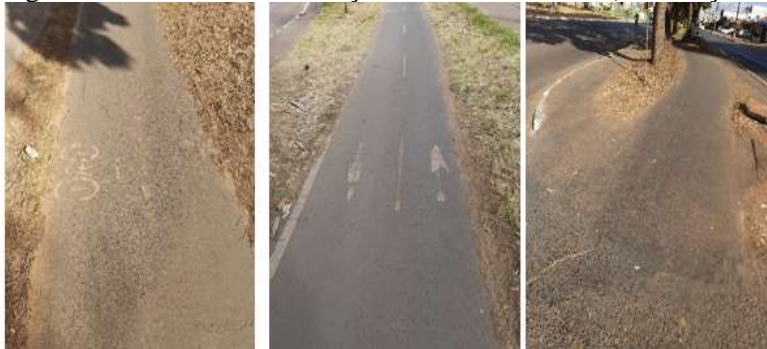
Figura 63 - Análise das condições da via M1 Norte (sinalização horizontal)

A Figura 6, ilustra a análise da sinalização horizontal da via M1 Norte, onde foram constatados às más condições o que demonstra a falta de manutenção na mesma.

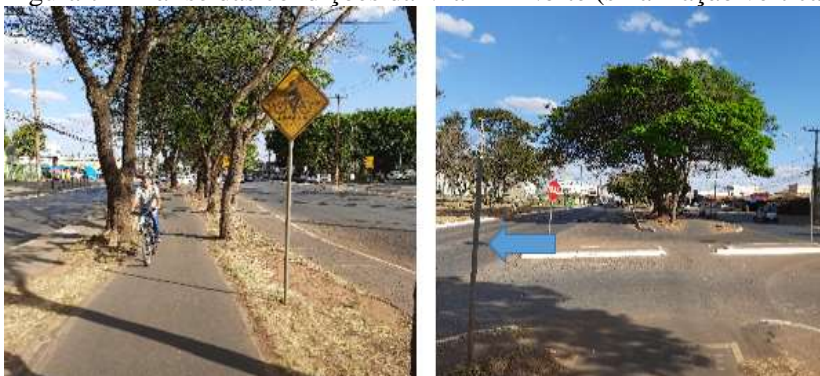
Figura 7- Análise das condições da Via M1 Norte (sinalização vertical)

Na Figura 7 ilustra-se a análise das condições sinalização vertical da via M1 Norte, onde verificou-se que a ciclovia possui descontinuidade do trajeto, pontos de travessias inseguros ou inexistentes, ausência de iluminação.

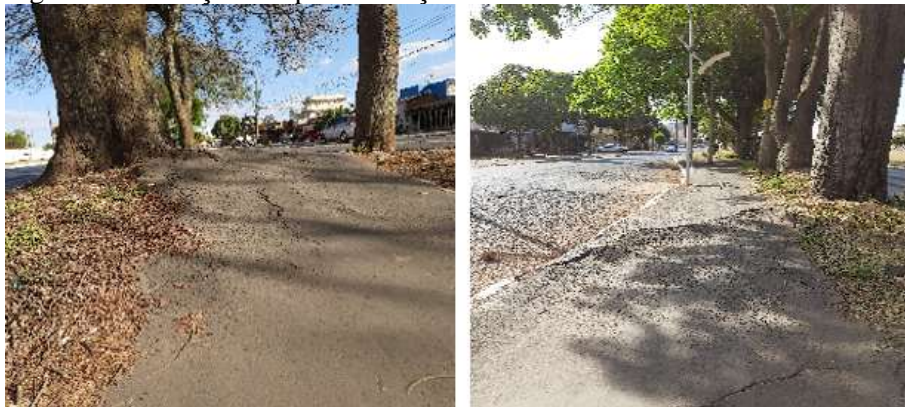
Figura 8 - Condições de pavimentação da Via M1 Norte

Já na Figura 8, relacionado as condições de pavimentação da via M1 Norte, percebe-se que a ciclovia apresenta muitas rachaduras que na maioria são provocadas pelo crescimento de raízes, ou até mesmo por recuperações maus executados.

Desse modo, foi notado à falta de reforma e manutenção da ciclovia. Desse modo, não basta somente uma mudança na infraestrutura é necessário planejamento de ações permanentes de educação e fiscalização para assegurar boas condições aos que caminham e pedalam por elas.

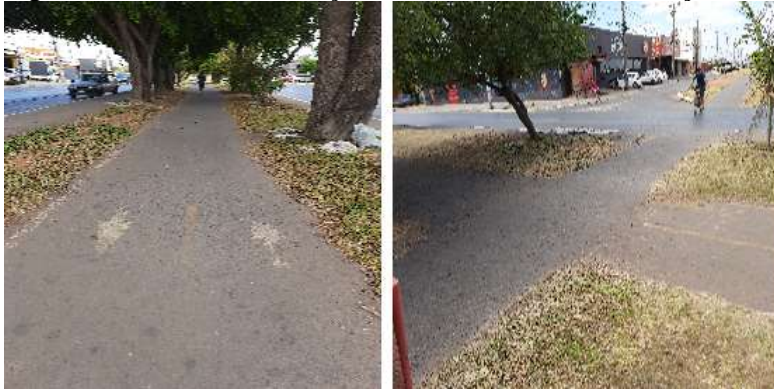
Figura 9- Análise das condições da via MN2 Sul (sinalização horizontal)

A Figura 9, mostra a análise da sinalização horizontal na ciclovia MN2 Sul, onde foram constatados descontinuidade do trajeto, sinalização precária e pontos de travessia inseguros.

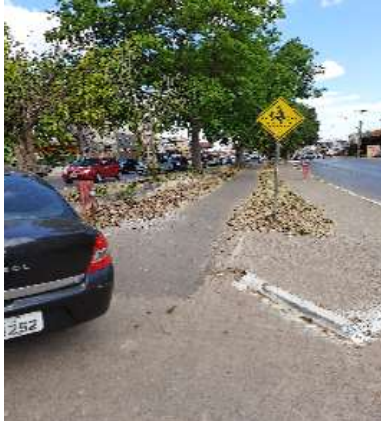
Figura 10 - Análise das condições da via MN2 Sul (sinalização vertical)

A Figura 10, ilustra a análise da sinalização vertical, onde a via encontra-se deficitária, nessa via só foi encontrado uma placa, a mesma com problemas de fixação e suja, sem indicação de pontos de acesso e travessias, o que agrava a insegurança na mesma.

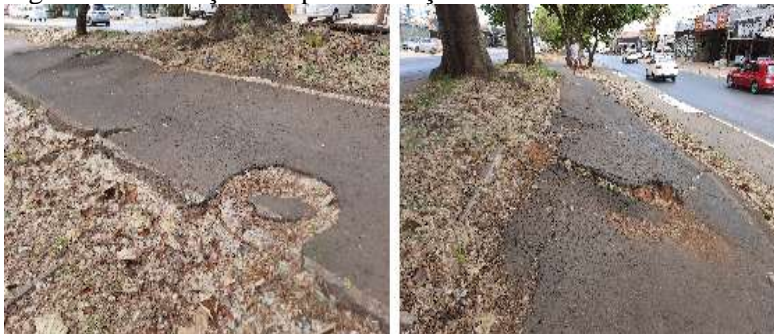
Figura 11- Condições de pavimentação da Via MN2 Sul

A Figura 11, demonstra as condições da pavimentação e a manutenção da via MN2 Sul, onde na análise foram encontrados vários pontos que precisam ser melhorados, como: buracos, desníveis que podem causar acidentes graves, especialmente à noite, falta de iluminação e limpeza.

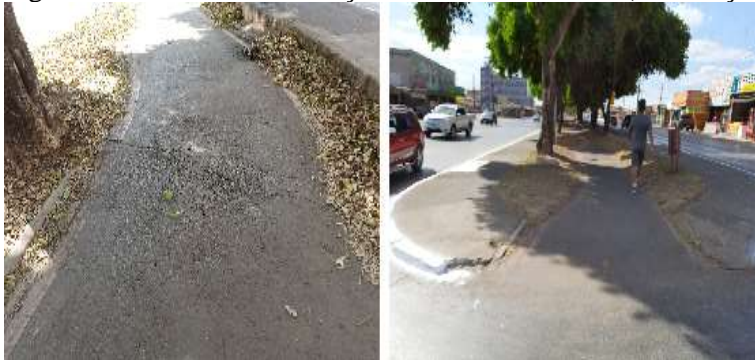
Figura 12- Análise das condições da via MN2 Norte (sinalização horizontal)

Conforme pode ser observado na Figura 12, sobre a análise da sinalização horizontal da via MN2 Norte, foi constatado muita sujeira e buraco na via demonstrando a não manutenção na mesma. Verificou-se também que a ciclovia é descontinuada devido a um retorno, sem nenhuma sinalização previa.

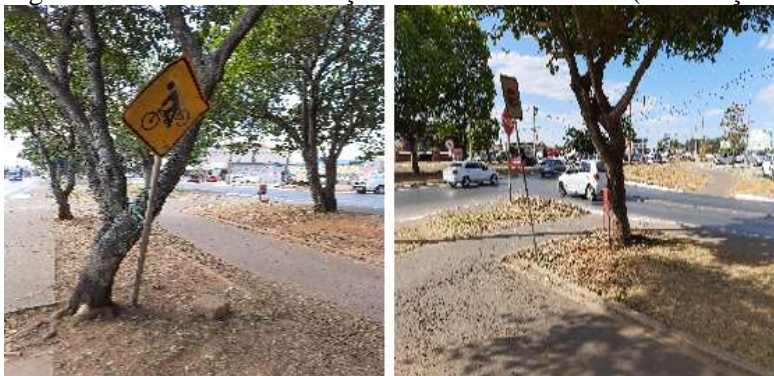
Figura 13- Análise das condições da Via MN2 Norte (sinalização vertical)

A Figura 13, demonstra que nessa via foram encontrados muita folhagem com sujeiras e buracos. Portanto, nota-se a falta de investimento em conservação dos espaços voltados à mobilidade saudável.

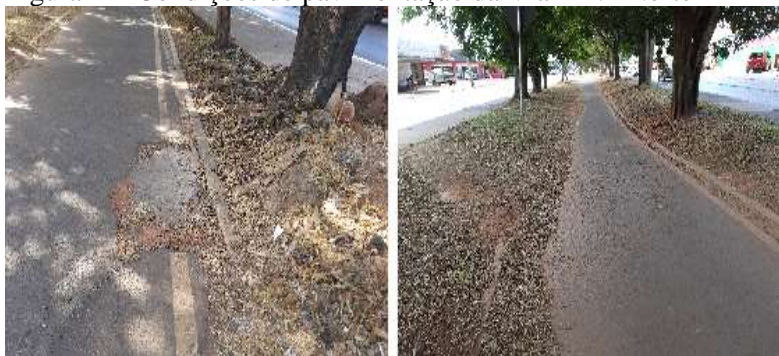
Figura 14- Condições de pavimentação da Via MN2 Norte

Conforme mostra a Figura 14 relacionado as condições de pavimentação, a via apresenta muitas rachaduras, que na maioria são provocadas pelo crescimento de raízes, ou até mesmo por remendos maus executados. Sendo necessário a reforma e manutenção dos espaços voltados a pedestres e ciclistas.
