CLASSIFICAÇÃO DOS MATERIAIS UTILIZADOS NO MUSEU NACIONAL QUANTO AOS REQUISITOS DE PREVENÇÃO DE INCÊNDIO

Apresentado no
Congresso Técnico Científico da Engenharia e da Agronomia – CONTECC
15 a 17 de setembro de 2021

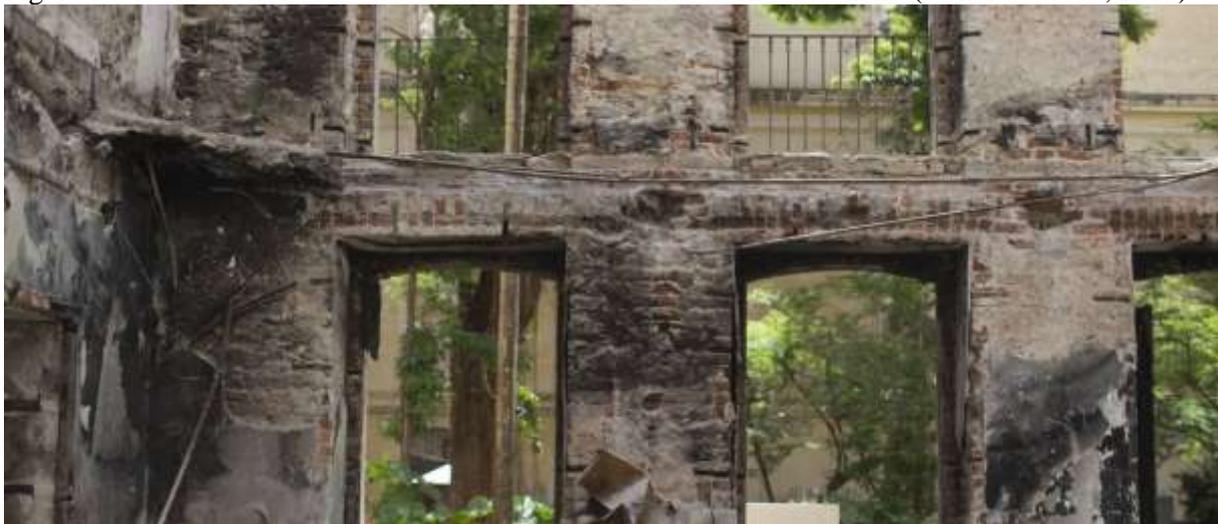
De acordo com as imagens disponíveis como o exemplo da Figura 1, constatou-se que o sistema construtivo adotado na compartimentação vertical do Museu Nacional é do modo tradicional, com paredes de tijolo maciço assentado e revestido com argamassa. Por se tratar de edificações antigas e históricas, a estrutura do prédio era de madeira e possuíam grandes quantidades de materiais que são combustíveis, os quais estavam disponíveis na época de sua concepção, principalmente os localizadas na estrutura das coberturas, o que permitiu que as chamas se espalhassem com mais facilidade.

Figura 1. Sistema construtivo adotado no Museu Nacional do Rio de Janeiro (Jornal O Globo, 2019).

A União europeia, introduziu nos anos 2000 a norma EM 13501, que especifica uma série de “classes” que determina as propriedades antifogo dos diferentes materiais em uma obra. Tomando como exemplo o sistema de compartimentação vertical do Museu, os componentes como tijolo e argamassa são classificados como não combustíveis e não contribuem para o fogo “TIPO A1”, já os produtos de madeira, sem proteção especial, são classificados como combustíveis, causando Flashover (estado de combustão súbita generalizada), antes de dez minutos “TIPO D”.

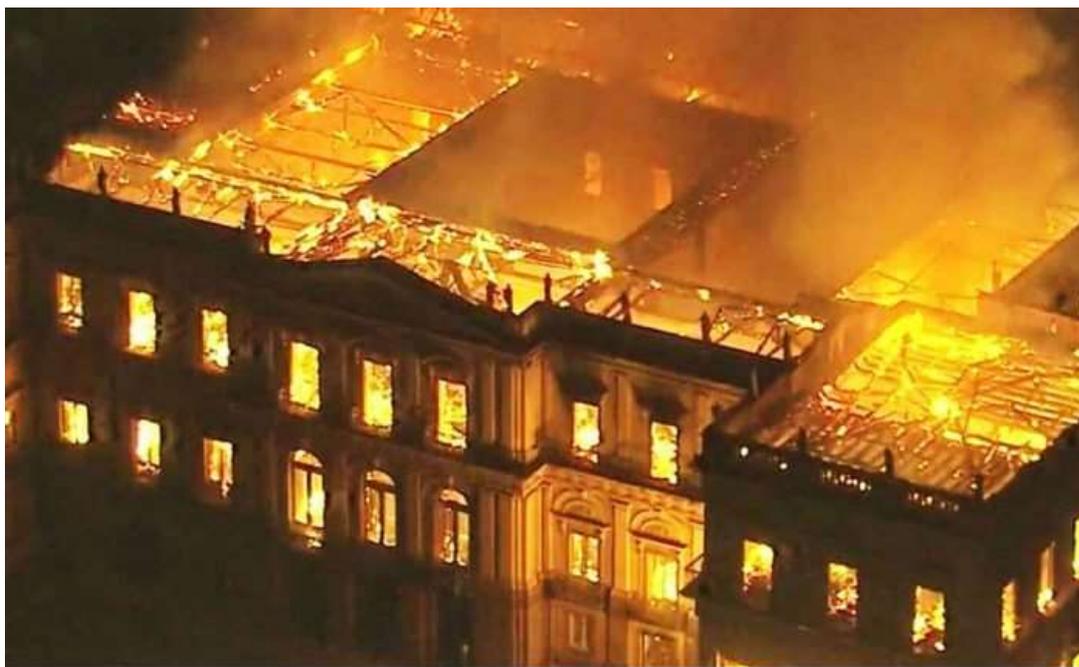
A figura 2 mostra a importância dos materiais na propagação do fogo no Museu Nacional.

Figura 2. Museu Nacional no momento do incêndio (Jornal da cidade online, 2018).
