DIAGNÓSTICO DAS CONDIÇÕES DE ACESSIBILIDADE DA ESCOLA MUNICIPAL ANGELO ANZOLIN DE VARGE BONITA-SC

Apresentado no
Congresso Técnico Científico da Engenharia e da Agronomia – CONTECC
15 a 17 de setembro de 2021

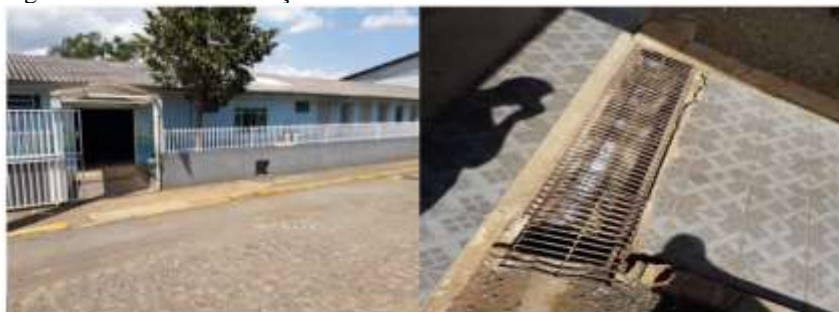
A escola possui três acessos, um pela quadra coberta, outro pela entrada lateral e a entrada principal na parte frontal do colégio. Nos três acessos é necessário realizar limpeza na calçada e posterior colocação do piso tátil direcional e de alerta conforme orientação da norma NBR 16.537 (ABNT, 2016), correspondente a solução dos problemas apontado nos 1, 2, 4 e 5 da Tabela 1.

Figura 1. Acesso a edificação

Orienta-se ainda a substituição da grelha por outra com parâmetros especificados por norma e a colocação do piso tátil de alerta e direcional tudo seguindo orientação da NBR 9050 (ABNT, 2015), solucionando os problemas demonstrado na Figura 1.

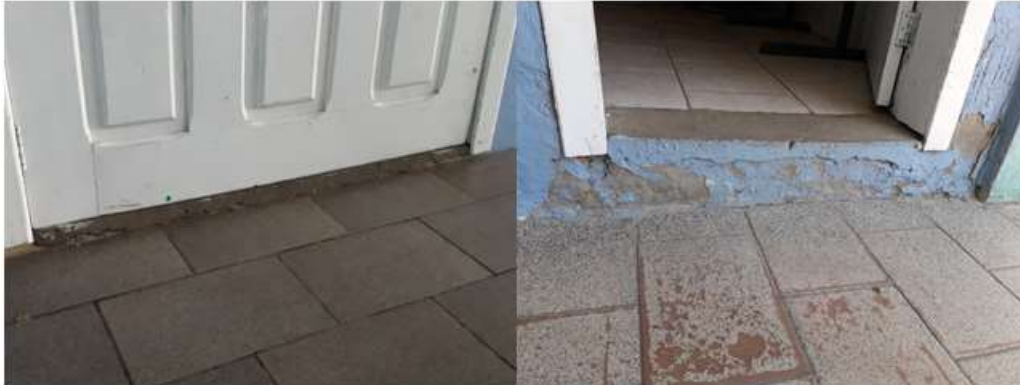
As portas que correspondem aos itens 9 ao 12 e 14 da Tabela 1, apresentaram uma variação de nível (degraus) de 3,0 a 9,0 cm entre os ambientes. Assim aconselha-se a execução de rampas com inclinação máxima de 12,5 % e largura de 80cm compatível com a abertura das portas. A entrada para a quadra coberta por meio do corredor de circulação a adequação deverá ser realizada com execução de um plano inclinado respeitado as instruções normativas. O acesso as salas de aulas em que necessitam as rampas, estas devem ser executadas na parte interna da sala, assim não interferindo na circulação externa, a Figura 2 ilustra a situação de desníveis entre ambientes.

Figura 2. Desníveis entre ambientes

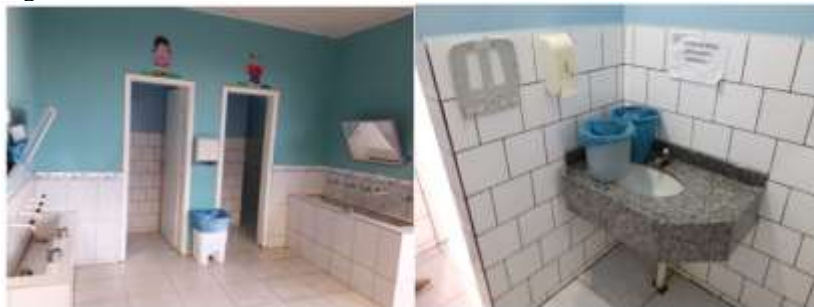
Os itens 6,13, 15 até 19 da Tabela 1, tratam das verificações nos sanitários. A escola possui 4 de sanitários, sendo um masculino e outro feminino designado aos alunos, sem itens de acessibilidade, e um sanitário designado para pessoas com necessidades especiais e um para uso de professores. O banheiro nomeado de acessível está irregular quanto seu espaço interno, pois não atende aos requisitos de norma, apresentando rampa regular, espaço para cadeirante se locomover no interior, as barras de apoio inexistentes, por exemplo. Além da escola utilizar o banheiro também como depósito.

Figura 3. Sanitário comum

Para solucionar o problema quanto ao sanitário acessível indica-se realocar na sala de apoio e a mesma para sala ao lado que está sendo usada como deposito de materiais. O novo sanitário com dimensões de 1,50 X 2,00 m, com 2 barras de apoio na horizontal e 1 na lateral, do vaso sanitário, e 2 barras na vertical na cuba, e seus acessórios instalado de maneira a respeitar posição dimensões previstas na norma, incluindo a possibilidade de giro de 360° necessário para cadeirantes.

Realizar ainda a colocação da barra puxador horizontal nas portas dos sanitários feminino, masculino, no acessível e no de professores. Deve-se instalar placas com sinalização tátil, visual e sonora, em todos os ambientes da escola, que hoje são inexistentes. A Figura 4 ilustra a situação a situação atual do sanitário.

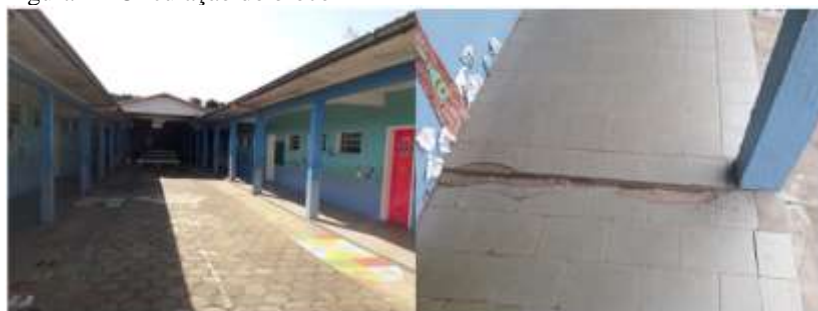
A edificação em estudo possui apenas um pavimento com circulações internas com vão livre de 1,20 m, porém com piso instável e a presença de degraus isolados entre ambientes o que, corresponde os itens 7 e 8 da Tabela 1, e ilustrados na Figura 4.

Figura 4 - Circulação do bloco 1

Sugere-se a realização de novo revestimento de piso tornando o mesmo estável e antiderrapante, bem como colocação de piso tátil, respeitando as condições de acessibilidade para todos. As diferenças de nível, ou seja, os degraus isolados devem receber a análise individual e execução de planos inclinados que solucionam este problema.
