## **EFEITOS DA FALTA DE PROJETO ESTRUTURAL NA EXECUÇÃO DE UM EDIFÍCIO E PROPOSTA DE UM PROJETO ESTRUTURAL – ESTUDO DE CASO**

Apresentado no  
Congresso Técnico Científico da Engenharia e da Agronomia – CONTECC  
15 a 17 de setembro de 2021

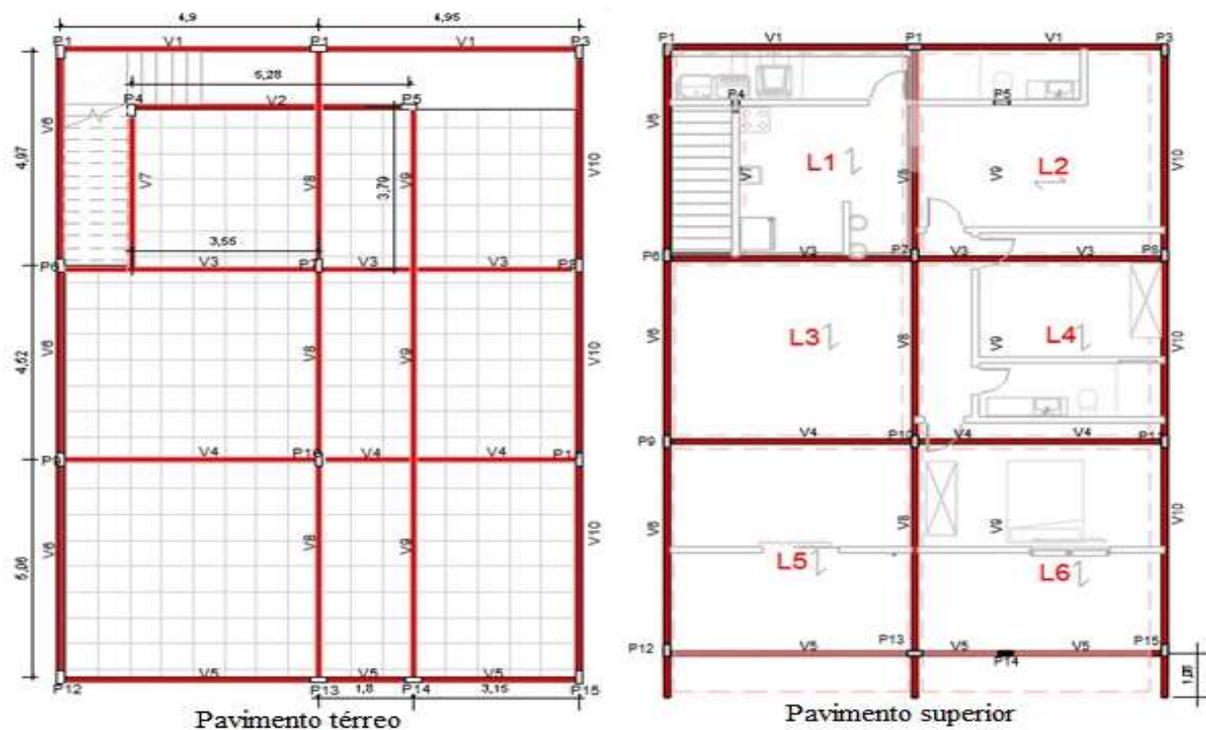
Figura 1. Concepção estrutural adotada na obra.

O acompanhamento da execução do edifício apontou que um dos principais erros encontrados foi o subdimensionamento das dimensões de vigas e pilares, devido esses elementos serem executados por meio do abafamento da alvenaria de tijolos 9x19x19, resultando numa largura de 9cm para as peças em concreto armado.

Em consequência das pequenas dimensões utilizadas na execução da estrutura, tem-se a falta de cobertura da armadura como mais uma falha. A edificação em estudo possui classe de agressividade ambiental II, o que exige um cobrimento de 3cm para vigas e pilares que não pode ser atendido devido à falta de espaço nas peças.

Além disso, a largura de 9cm adotada em obra para vigas e pilares provocou problemas de dimensionamento ao serem utilizadas no *software* Eberick. O programa que segue os parâmetros da NBR 6118/2014 não realizou os cálculos, apresentando o erro D2 - dimensões em desacordo com a norma para os pilares e vigas, solicitando que fossem usadas as dimensões mínimas.

Assim, para efeito de cálculo, foi lançado a estrutura com as dimensões mínimas requeridas pelo *software* (Figura 1), usando as seguintes medidas para as seções das peças:

- Pilares de canto e extremidade: 12x30cm;
- Pilares de centro: 12x30cm;
- Vigas: 10x20 cm e 10x30cm.

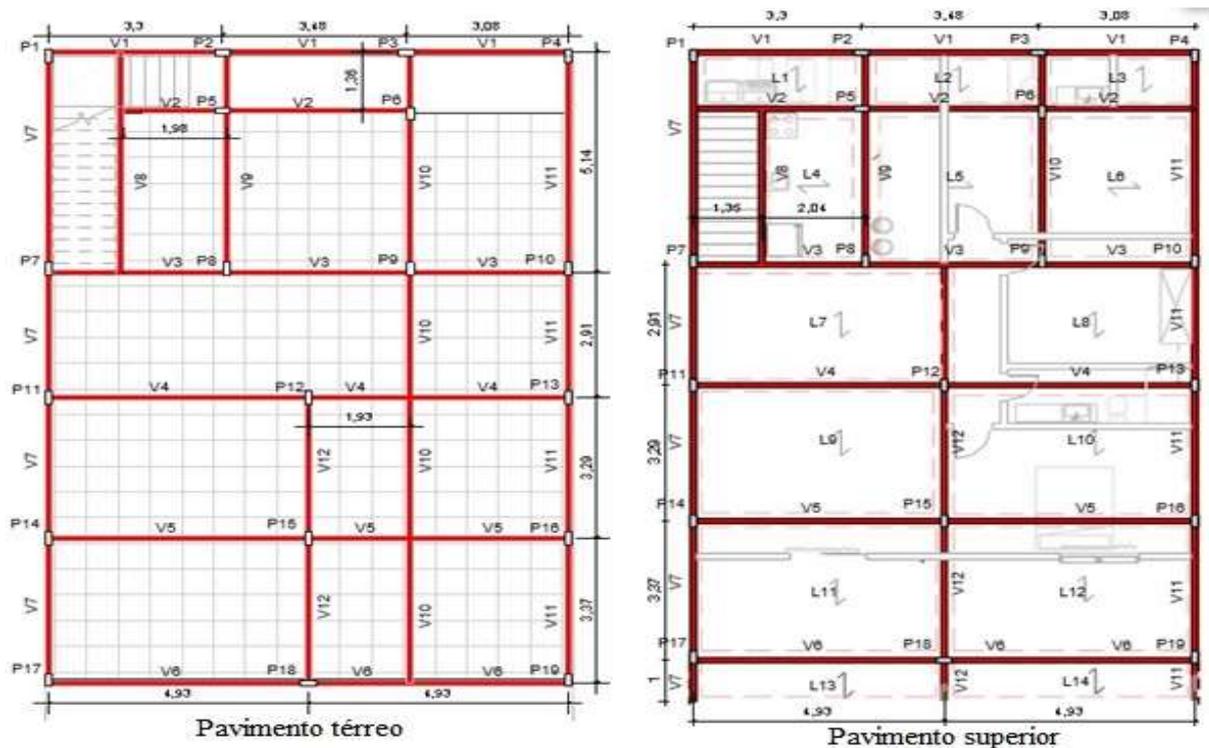
Figura 2. Nova concepção estrutural.

Como o dimensionamento feito com as características e concepção estrutural presente na obra, resultou em bastantes erros, procurou-se solucioná-los através de outra proposta. Neste novo projeto (Figura 2), buscou-se, principalmente, a redução do tamanho dos vãos que eram apresentados em obra, os quais geravam maiores cargas e conseqüentemente maiores flechas.

Para alcançar as características da proposta de projeto, sugere-se o uso do tijolo 14x19x19 como fôrma, a fim de solucionar as falhas, quanto às dimensões mínimas, as quais foram encontradas, tanto para as vigas quanto para os pilares. Assim, as vigas seriam feitas com largura acima do mínimo proposto pela norma e os pilares teriam de ter seus esforços solicitantes majorados em 25%.

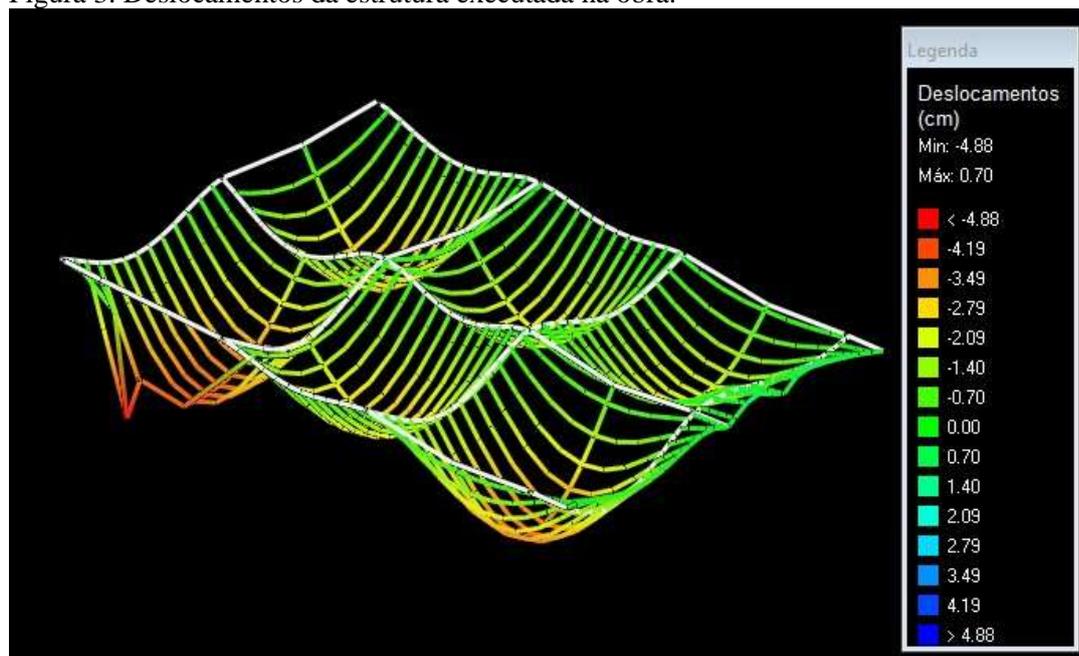
Figura 3. Deslocamentos da estrutura executada na obra.

A disparidade entre a estrutura executada na obra e a estrutura planejada também foi comprovada pela comparação dos deslocamentos apresentados nas lajes e vigas do pavimento superior. Enquanto a estrutura da obra (Figura 3) apresenta vãos livres máximos para as lajes de 5,05m e deslocamentos negativos de -4,88cm, na nova concepção (Figura 4) os vãos máximos para as lajes são de 3,48m e deslocamentos negativos de -0,65cm. Ou seja, no projeto estrutural proposto foi possível reduzir as flechas e deslocamentos sofridos pela estrutura.
