INSPEÇÃO, DIAGNÓSTICO E INTERVENÇÃO DE MANIFESTAÇÕES PATOLÓGICAS EM EDIFÍCIO RESIDENCIAL MULTIFAMILIAR EM BRASÍLIA-DF.

INSPECTION, DIAGNOSIS AND INTERVENTION OF PATHOLOGICAL MANIFESTATIONS IN A MULTIFAMILIARY RESIDENTIAL BUILDING IN BRASÍLIA-DF.

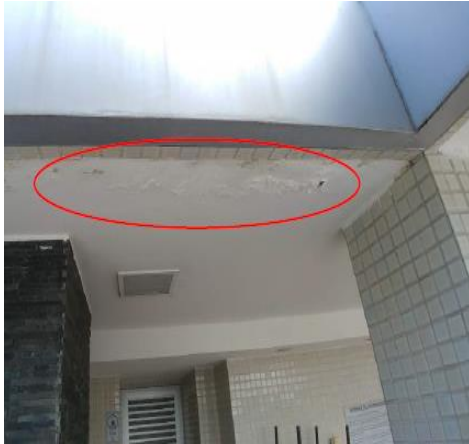
Figura 3: Infiltração no teto da churrasqueira. Fonte: Autor, 2020.

Infiltração no Teto	
Local:	Cobertura
Manifestação:	Infiltração no Teto da Churrasqueira da Área de Lazer
Classificação do Problema:	Anomalia construtiva
Possíveis Causas:	Acúmulo de água no pergolado e/ou falta de impermeabilização da cobertura
Intervenção:	Analisar a fixação do pergolado e/ou impermeabilização da cobertura
Risco:	Grau Regular

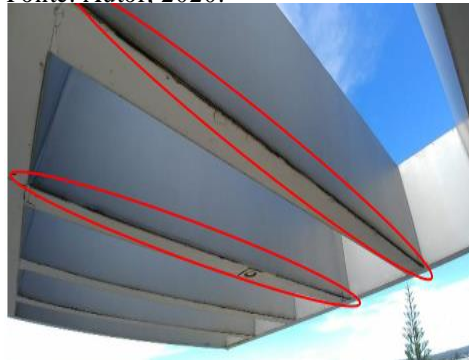
Figura 4: Oxidação do aço do pergolado. Fonte: Autor, 2020.

Oxidação do Aço do Pergolado	
Local:	Cobertura
Manifestação:	Oxidação do Aço do Pergolado
Classificação do Problema:	Falha de Manutenção
Possíveis Causas:	Desgaste natural da pintura e acúmulo de água
Intervenção:	Vedação das chapas e nova pintura anticorrosão
Risco:	Grau Regular

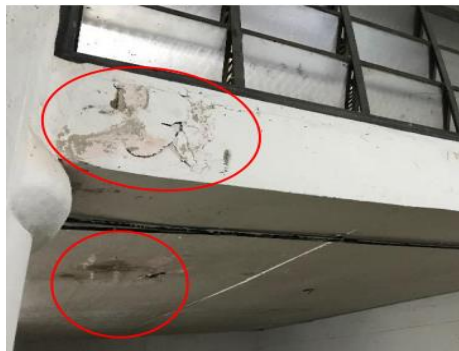
Figura 5: Oxidação da armadura no teto da garagem. Fonte: Autor, 2020.

Oxidação de Armadura da Estrutura	
Local:	Subsolo
Manifestação:	Oxidação de Armadura da Estrutura do Teto da Garagem
Classificação do Problema:	Falha de Manutenção
Possíveis Causas:	Infiltração de água
Intervenção:	Sanar as infiltrações na parte anterior da parede e/ou teto
Risco:	Grau Crítico

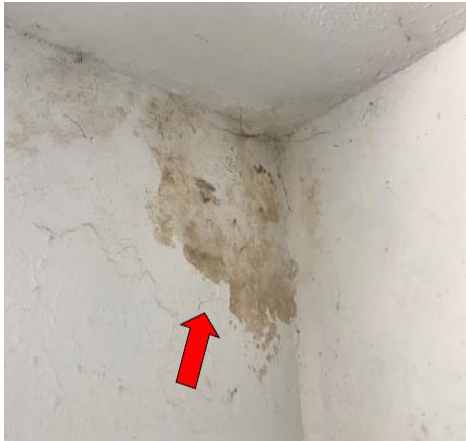
Figura 6: Infiltração no teto e parede na Casa de máquinas. Fonte: Autor, 2020.

Infiltração no Teto e Parede	
Local:	Casa de Máquina
Manifestação:	Infiltração no teto e parede da casa de máquina
Classificação do Problema:	Anomalia construtiva
Possíveis Causas:	Infiltração em função de impermeabilização deficiente.
Intervenção:	Manutenção da impermeabilização das áreas molhadas acima e na lateral da casa de máquinas.
Risco:	Grau Mínimo

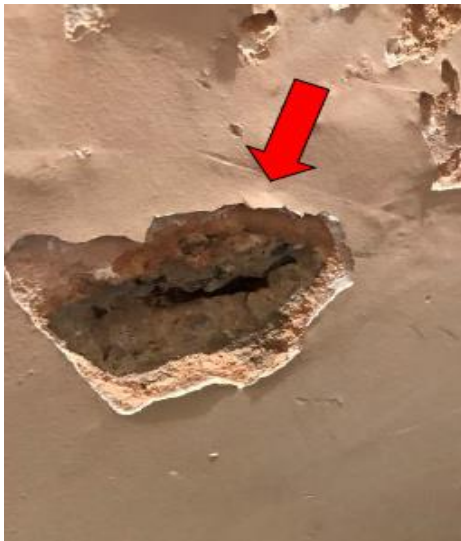
Figura 7: Oxidação de armadura, estufamento e destacamento Fonte: Autor, 2020.

Infiltração nas Paredes	
Local:	Escadaria – Pavimento Tipo
Manifestação:	Estufamento e destacamento de pintura e reboco das paredes e oxidação de armadura
Classificação do Problema:	Falha na manutenção e anomalia construtiva
Possíveis Causas:	Utilização de saibro na composição da argamassa de reboco e infiltrações advindas dos apartamentos.
Intervenção:	Remoção de todo reboco na região afetada até a face da alvenaria, emassamento e pintura da parede
Risco:	Grau Crítico

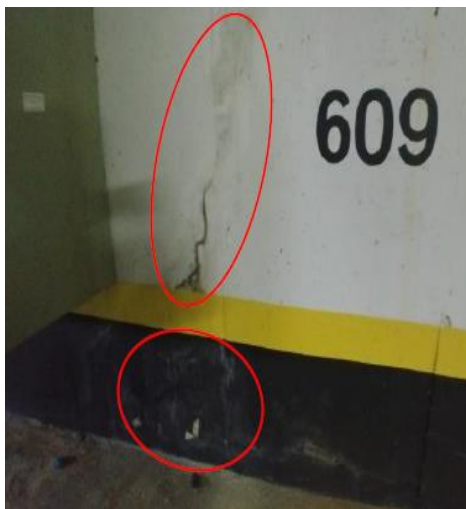
Figura 8: Infiltração nas cortinas de contenção Fonte: Autor, 2020.

Pequenos Pontos de Infiltração	
Local:	Subsolo
Manifestação:	Pequenos Pontos de Infiltração nas Cortinas de Contenção
Classificação do Problema:	Falha na manutenção e anomalia construtiva
Possíveis Causas:	Falhas na impermeabilização da face externa da parede (em contato com o solo).
Intervenção:	Escavar e recuperar a impermeabilização, primeiro de forma pontual e depois, caso necessário, ao longo de toda a cortina
Risco:	Grau Regular

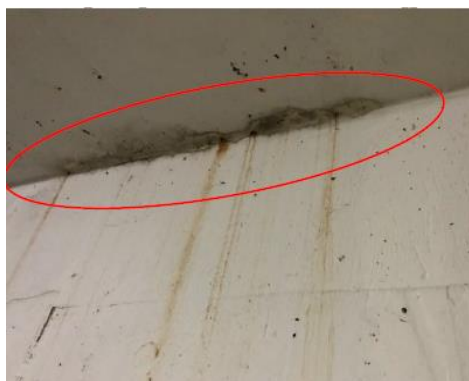
Figura 9: Infiltração no teto do subsolo
 Fonte: Autor, 2020.

Infiltração no teto do subsolo	
Local:	Subsolo
Manifestação:	Manchas de Infiltrações, Destacamento de Concreto e Formação de Estalactites
Classificação do Problema:	Falha na manutenção e anomalia construtiva
Possíveis Causas:	Infiltrações sobre as lajes do teto da garagem.
Intervenção:	Recuperação da impermeabilização
Risco:	Grau Crítico
