MELHORIAS DAS CONDIÇÕES DE TRAFEGABILIDADE E MANUTENÇÃO DE ESTRADAS VICINAIS DO PROJETO FORMOSO NA BAHIA

Apresentado no
Congresso Técnico Científico da Engenharia e da Agronomia – CONTECC
15 a 17 de setembro de 2021

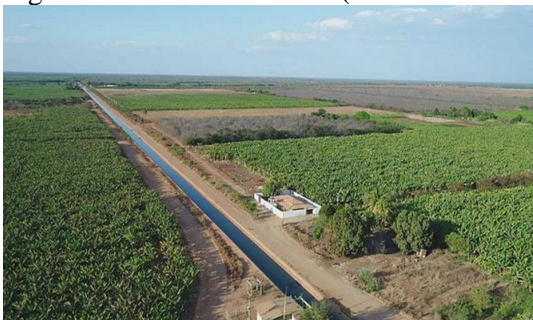
Figura 1: Estrada em estudo (NOTÍCIAS DA LAPA, 2017)
