PATOLOGIAS EM IMÓVEL POR AUSÊNCIA DE IMPERMEABILIZAÇÃO - ESTUDO DE CASO: EDIFÍCIO NA CIDADE DE MANAUS

PATHOLOGIES IN BUILDING DUE TO WATERPROOFING - CASE STUDY: BUILDING IN THE CITY OF MANAUS / AM

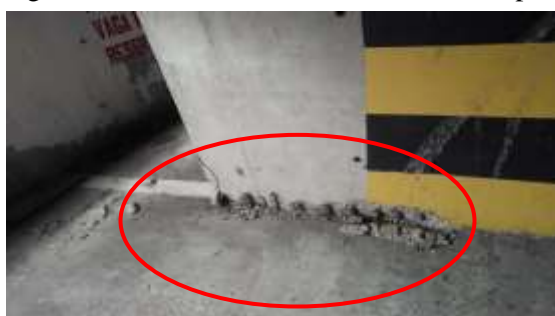
Corrosão das armaduras - Conforme Souza e Ripper (1998), a corrosão das armaduras é um processo eletroquímico que para ocorrer necessita da presença simultânea de umidade e oxigênio. Em virtude do cobrimento insuficiente da armadura que, permitiu que o excesso de umidade aderisse à peça, juntamente com a variação de temperatura do local, ocorreu a corrosão do aço da base do pilar. (Figura 1).

Figura 1. Corrosão da armadura na base do pilar

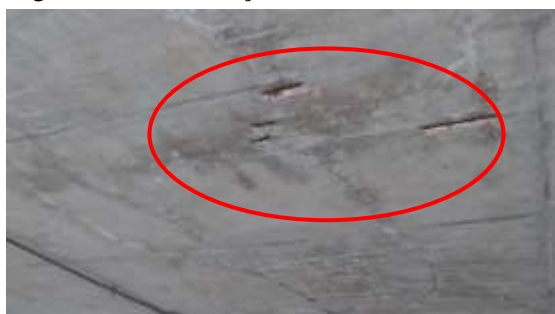
Carbonatação no concreto – Segundo Pedferri e Bertolini (2004), a corrosão das armaduras pode, porém, ser induzida pela carbonatação do concreto ou pela penetração de cloretos. Devido à ausência de impermeabilização, a estrutura ficou exposta à umidade, ocasionando a diminuição do pH do concreto e a despassivação da armadura, com princípio de corrosão. Com isto, originaram-se tensões internas e, conseqüentemente, o surgimento de fissuras, causando o deslocamento do concreto da estrutura. (Figura 2).

Figura 2. Carbonatação do concreto

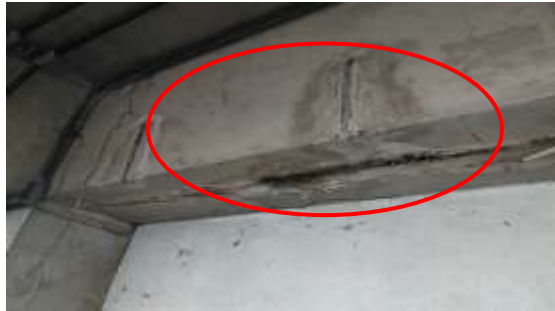
Eflorescência - Segundo Caporrino (2018), os sais em contato com a água se diluem e são transportados para a superfície externa, onde, em contato com o ar, se solidificam, causando os depósitos de pó branco, que consiste em uma patologia identificada pelo surgimento de manchas

esbranquiçadas, na qual o excesso de umidade, somado à ausência de impermeabilização, ocasionaram a manifestação do problema. (Figura 3).

Figura 3. Eflorescência

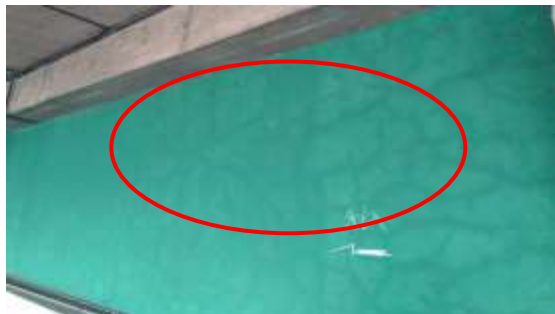
Fissuras – De acordo com a ABNT NBR 15575-2/2013, as fissuras são aberturas superiores a 0,6mm em qualquer situação. Identificou-se, pois, fissuras no reboco provocadas pela variação de umidade e variação de temperatura, causando danos visíveis ao revestimento: argamassa fofa e sem aderência ao substrato. (Figura 4).

Figura 4. Fissura

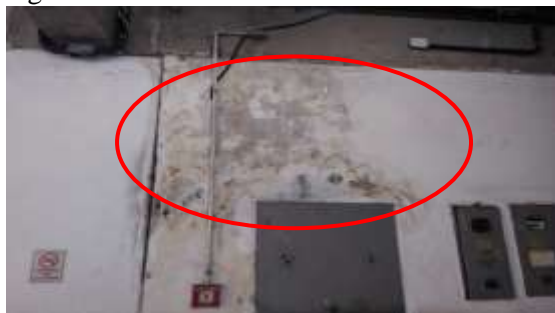
Bolor - Segundo Shirakawa et al., (1995), o termo bolor é a designação do crescimento de fungos, que ocorre pelo aparecimento de manchas por cores escuras de tonalidade preta, marron e verde. Devido ao excesso de umidade e pouca ventilação, surgiu a proliferação de fungos espalhando-se facilmente ao ambiente, ocasionando danos à pintura, com aspectos desagradáveis. Esse tipo de problema pode resultar no surgimento de doenças graves relacionados às vias respiratórias. (Figura 5).

Figura 5. Bolor

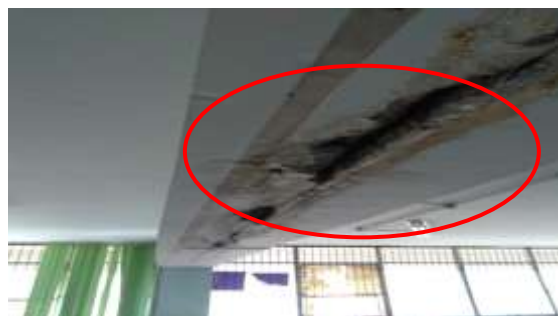
Disgregação do concreto - Segundo Bauer (1987), a disgregação do concreto é caracterizado pela ruptura do mesmo, especialmente em regiões salientes dos elementos estruturais. Considerando esse conceito, observou-se a ruptura e o destacamento superficial do concreto, evidenciando seu deslocamento nas laterais da junta de dilatação e, em especial, nas partes salientes da estrutura. (Figura 6).

Figura 6. Disgregação do concreto
