## PAVIMENTAÇÃO ASFÁLTICA BRASILEIRA: SITUAÇÃO ATUAL DAS VIAS PÚBLICAS DE FORMOSA

### BRAZILIAN ASPHALT PAVING: CURRENT SITUATION OF THE FORMOSA PUBLIC ROADS

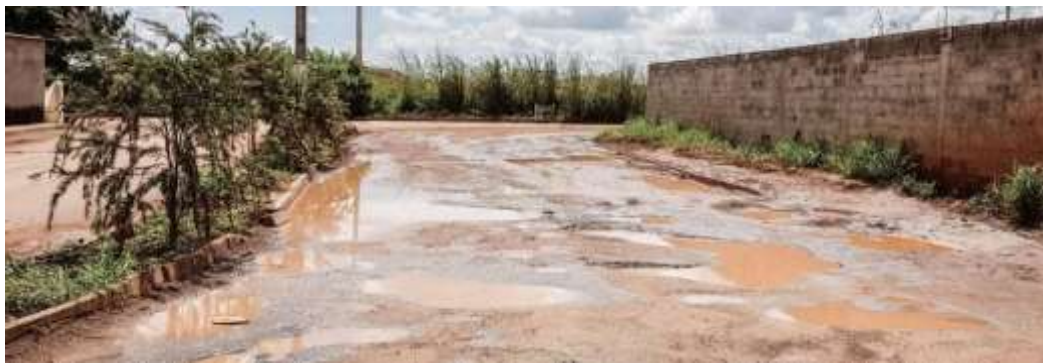
Figura 1 - Rua 11, setor Industrial

O pavimento presente na cidade, assim como na maior parte dos municípios nacionais, é inteiramente do tipo flexível, porém, apresenta, em sua maioria, diversas trincas, malhas e remendos mal executados, sendo classificado como um pavimento desgastado e destruído. Por conta do desgaste no Asfalto, a população precisa trafegar de forma cautelosa e em muitos casos, com velocidade abaixo do mínimo permitido, aumentando os riscos de acidentes e infrações.

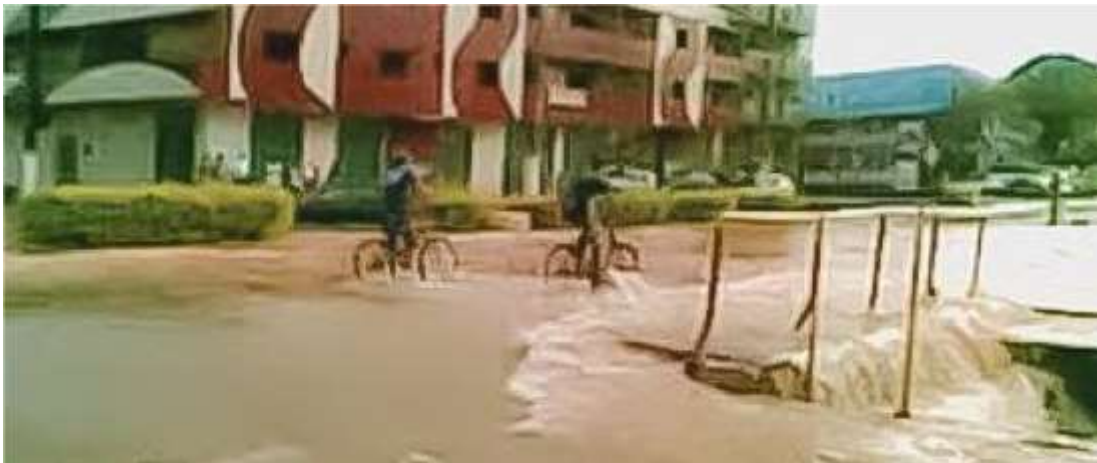
Figura 2 - Encontro da Avenida Brasília com a Avenida Ivone Saad, Setor Formosinha  
Fonte: Rafael Spindola, 2009.

A situação geral das vias pode ser compreendida como estado de abandono, uma vez que o reparo feito, possui uma eficácia baixíssima, sendo totalmente removido em períodos chuvosos. É possível observar muitas vias com diversos problemas estruturais, desde o asfalto à falta de calçadas e bueiros para o escoamento de água e captação pluvial. Percebe-se que esses problemas se agravam na medida em que se afasta do polo central urbano, ou seja, a maior incidência desses desgastes se encontra nas periferias da cidade, em que os moradores dessas áreas acabam sofrendo com o deslocamento diário nas vias danificadas.

A população diante deste leque de problemas, demonstra indignação principalmente com a gestão pública do município. Obras inacabadas de recapeamento, se agravam ainda mais com a chegada das chuvas, uma vez que a captação da água pluvial é insuficiente, quando existe. A necessidade de tráfego dos usuários nas vias degradadas, submete muitos a tomarem atitudes provisórias para a resolução destes problemas, uma vez que alguns destinos possuem somente uma rota de chegada. É comum se observar as fissuras sendo tapadas com rochas e resíduos de construção, de forma precária, pelos próprios habitantes da cidade que tomam essas atitudes para amenizar os problemas temporariamente.
