ANÁLISE DE FALHAS E SELEÇÃO DE MATERIAL DE UM MANGOTE QUE FALHOU EM SERVIÇO, INTERLIGANDO O CILINDRO DE CLORO AO MANIFOLD DO SISTEMA DE TRATAMENTO DE ÁGUA DE UMA PLANTA INDUSTRIAL.

Apresentado no
Congresso Técnico Científico da Engenharia e da Agronomia – CONTECC
15 a 17 de setembro de 2021

FAILURE ANALYSIS AND MATERIAL SELECTION OF A HOSE THAT FAILED IN SERVICE, CONNECTING THE CHLORINE CYLINDER TO THE WATER TREATMENT SYSTEM MANIFOLD OF AN INDUSTRIAL PLANT.

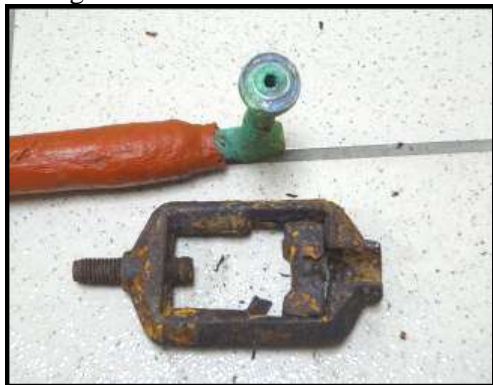
Figura 1. Ponteira Monel e Yoke

Após realizado a identificação do material do Yoke e ponteira de Monel, foi confirmado que os materiais estão conforme o projeto, porém foram corroídos pelo meio em que estavam inseridos. Ou seja, o material do Yoke em aço carbono e o material da ponteira do mangote em Monel 400.

A corrosão com perda de massa do Yoke é classificada como corrosão ácida. A corrosão é explicada pela exposição do material a ácidos e umidade. Ademais, no local de contato entre o Yoke e a ponteira de Monel, ocorre também corrosão galvânica, sendo o material aço carbono mais anódico e propenso à corrosão.

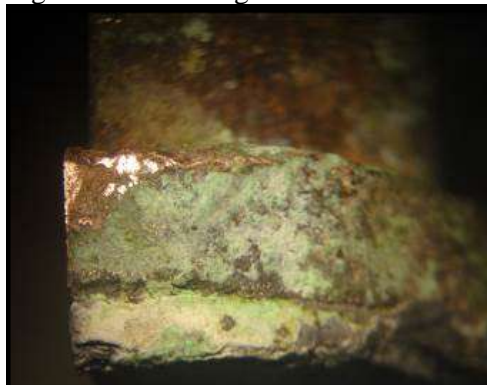
Figura 2. Aba Flange Ponteira Monel

A corrosão externa do níquel na ponteira do Monel, é resultado da reação dos ácidos formados na superfície com o material Monel. A dissolução do níquel ao invés do cobre em presença de eletrólito é seletiva e chama-se de desniquelação. Esta seletividade, com a corrosão específica do níquel na liga, pode ser explicada pelo fato do níquel ter maior potencial de oxidação quando comparado com o cobre. A forma de corrosão por pites, onde foi observado um pite passante sendo a causa do vazamento, é explicada pela elevada taxa de corrosão que ocorre quando o Monel é exposto ao cloro, em temperatura ambiente.

A principal causa da falha foi a corrosão seletiva do níquel, ou desniquelação, em meio com a mistura de cloro gasoso e água da umidade na temperatura ambiente. Na qual ocasionou taxa de corrosão alta, e fez o componente ponteira de Monel 400 furar, através da forma de corrosão pite, no tempo aproximado de 6 meses. Para tal falha, o principal parâmetro é a taxa de corrosão. Ou seja, a condução da seleção de material levará em conta os materiais com menor taxa de corrosão no meio solicitado.

Por fim, conclui-se que o melhor material para aplicação é o Hastelloy C276. Para a solução do problema, recomenda-se a troca das ponteiros de Monel 400 para o material mencionado. Mantendo o mesmo dimensionamento do componente.

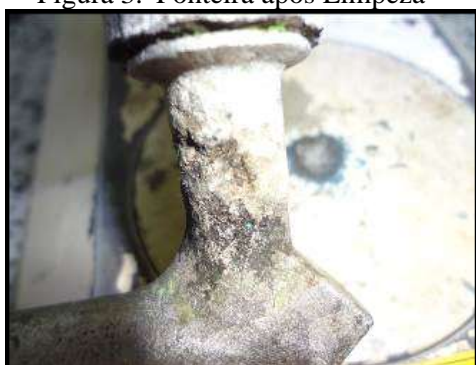
Figura 3. Ponteira após Limpeza

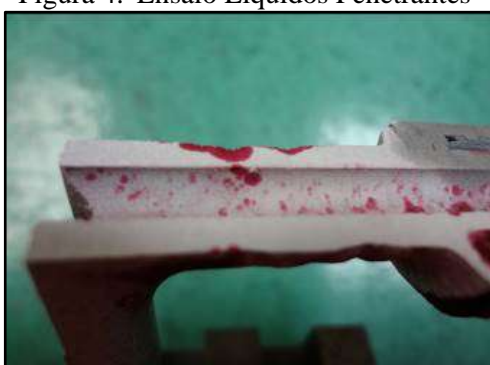
Figura 4. Ensaio Líquidos Penetrantes
