VISTORIA TÉCNICA DA PEDREIRA DE AROABA - SERRA (ES)

Apresentado no
Congresso Técnico Científico da Engenharia e da Agronomia – CONTECC
07 a 10 de outubro de 2024

TECHNICAL INSPECTION OF THE AROABA QUARRY - SERRA (ES)

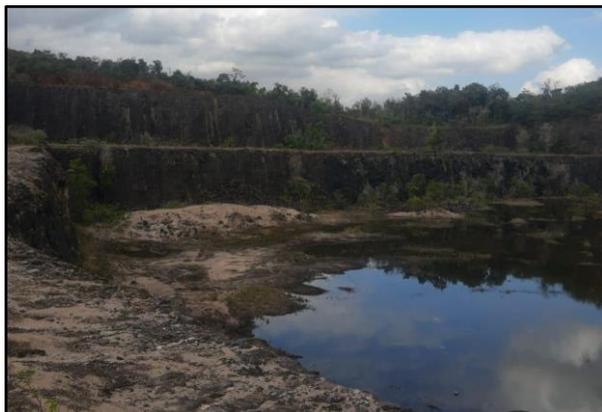
Ao chegar de fato ao destino, os membros da equipe se depararam com uma vasta cratera, resultado da exploração a céu aberto de gnaiss, rocha esta que provavelmente foi utilizada como fonte de brita para lastro de ferrovia no passado. O litotipo observado é um biotita-gnaiss com intrusões quartzosas. Este, classificado como paragnaisse, possui uma quantidade significativa de biotita, evidenciando planos de fraqueza (conforme demonstrado na Figura 4).

A pedreira mostra claramente um desprendimento em toda a volta, nos dois níveis com paredões de 10 a 20m de altura, de blocos e lascas de paredões rochosos. Esse desprendimento foi promovido por alívio de tensões na superfície quando da abertura da cava da mina. Esses blocos e lascas apresentam um risco geológico muito alto, na iminência de queda a qualquer momento. Foi observado que muitos blocos e lascas já caíram ao lado dos paredões, indicando o local como alto risco geológico.

Figura 4. Pedreira Aroaba, com formação de blocos e lascas no topo dos paredões, por alívio de tensões durante a abertura da cava. Isso indica uma área de Alto Risco Geológico

Geologicamente, é importante afirmar que a área é de **alto risco geológico** e a presença de pessoas deve ser controlada efetivamente naquela área. Não há segurança para a presença de pessoas (leigas) de modo algum.

A possibilidade que deve ser apontada para a Vale S.A. é o cumprimento de um Plano de Recuperação de área degradada (PRAD), com a destinação do local para reabilitação, seja de um parque ou até mesmo o fechamento da área, com sinalização e efetivo pessoal para evitar a entrada de estranhos. O encerramento de atividades de mineração poderia ser realizado, se assim a empresa realizasse o descomissionamento ambiental e o de lavra. Vale frisar que além da mineração, esta é uma área com vocação para o turismo rural, ou seja, a área da pedreira pode ser controlada e capacitada para um parque ao ar livre.

Finalizando, cabe ressaltar que a empresa Vale S.A. está atualizada com os procedimentos ambientais e de mineração (lavra e pesquisa) e que recomenda-se fortemente o isolamento da área.
