CARACTERIZAÇÃO DAS PAREDES DE FACHADA DE EDIFICAÇÕES HISTÓRICAS DE SOBRAL

CHARACTERISTICS OF THE FACADE WALLS OF BUILDINGS HISTORICAL SOBRAL

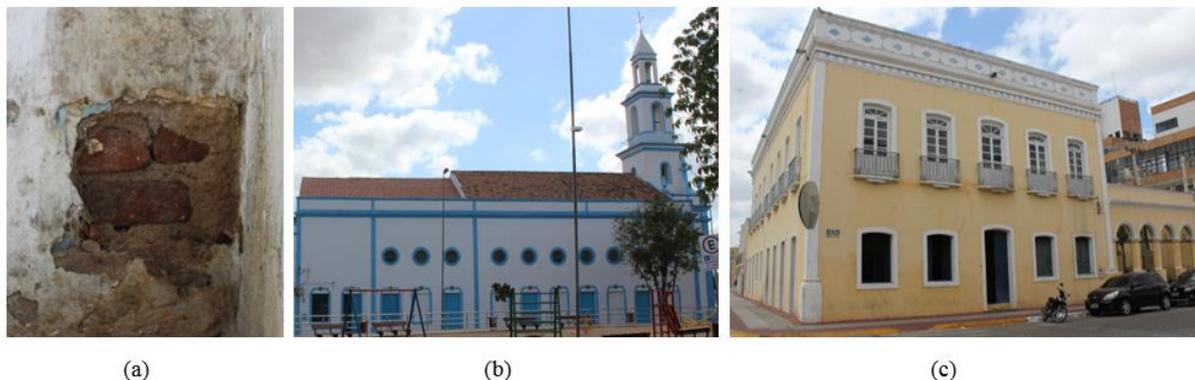
Figura 2. Características observadas.

As edificações estudadas são construídas em tijolos maciços (Figura 2(a)), possuem cobertura em telha cerâmica do tipo canudo (Figura 2(b)), conhecidas como telha colonial, e as paredes externas, na maioria das edificações, são revestidas por tinta à base de cal (Figura 2(a)).

As esquadrias em geral das edificações são constituídas por madeira. Em muitas edificações há sacada nas fachadas com o guarda-corpo em gradis de ferro (Figura 2(c)). A Figura 3 mostra a diversidade de edificações estudadas por número de pavimento. Observa-se que a maior parte das edificações estudadas são construções térreas (50%) seguida de dois pavimentos (40,9%).

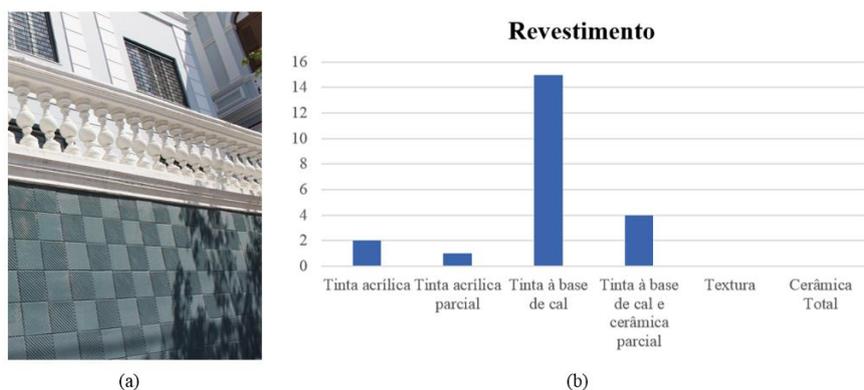
Os revestimentos das paredes de fachada das edificações analisadas em sua maioria são em tinta à base de cal (68,2%), essa técnica de pintura é bastante indicada para suporte dos revestimentos antigos entretanto possui reduzida durabilidade, fato que exige a sua manutenção anual ou bianual (Subtil et al., 2012). Algumas construções possuem aplicação de revestimentos cerâmicos, sendo que em algumas das paredes de fachada há aplicação de tinta à base de cal sobre o revestimento cerâmico, como ocorre na edificação mostrada na Figura 4(a).

Nenhum dos imóveis estudados apresentou fachada com textura ou totalmente revestida por material cerâmico. Em menor expressão encontrou-se apenas uma edificação com fachada parcialmente revestida com tinta acrílica e tinta à base de cal. Estão apresentados na Figura 4(b) os revestimentos de fachada encontrados.

Figura 4. (a) Fachada com aplicação de tinta à base de cal sobre o revestimento cerâmico e (b) Revestimentos de fachada identificados.

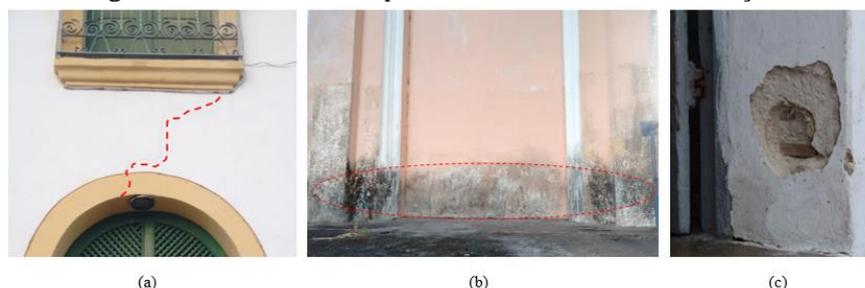
Os danos mais frequentes observados nas edificações foram fissuras, mapeadas no revestimento ou devido à concentração de tensões, descascamento da película de pintura, bolores e desprendimento do reboco. Na Figura 5, verifica-se fissura devido à concentração de tensões em (a), bolor na parte inferior da parede causado pela presença de umidade em (b) e desprendimento do reboco em (c).

Figura 5. Danos mais frequentes observados nas edificações.

Problemas de fissuração devido a concentração de tensões (Figura 5(a)) foram identificados em grande parte das edificações (86,4%), Figura 6 (a). No entanto, também foram observadas fissuras mapeadas nos revestimentos de pintura, por retração do revestimento, fissuras causadas por sobrecarga de cobertura apoiada sobre a parede, devido a reação de sais e fissuras nas platibandas das construções. Essas últimas, fissuras nas platibandas, podem acarretar prejuízos por facilitar a entrada de água.

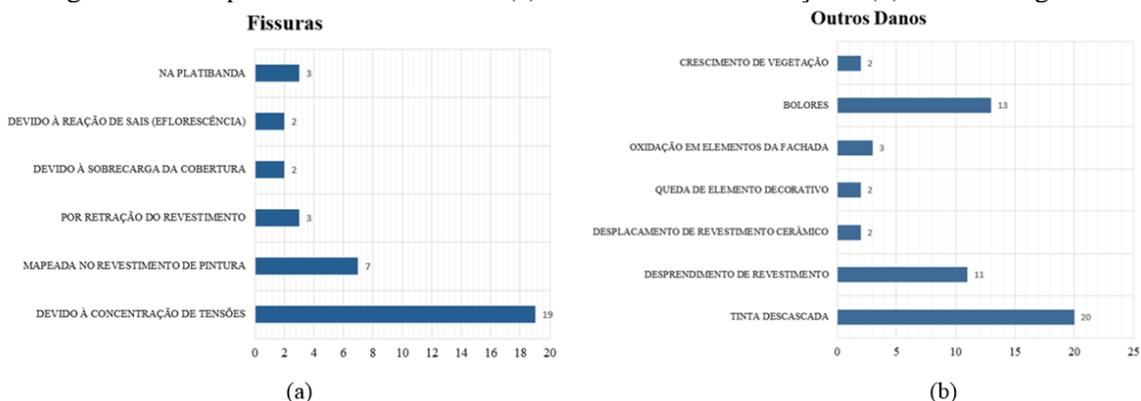
A presença de umidade também tem causado vários danos, como oxidação de elementos da fachada (em gradis), bolores e crescimento de vegetação que provoca fissuras, causando danos a estrutura. Os bolores foram observados principalmente na parte inferior das paredes e nas platibandas. Foi observado em grande maioria das edificações (90,9%) falta de aderência da película de tinta ao suporte das paredes de fachada, ou seja, em 20 edificações observou-se descascamento da tinta. Os principais danos observados nas paredes de fachada das 22 edificações estudadas estão mostrados na Figura 6.

Figura 6. Principais danos observados: (a) Problemas de Fissuração e (b) Danos em geral.

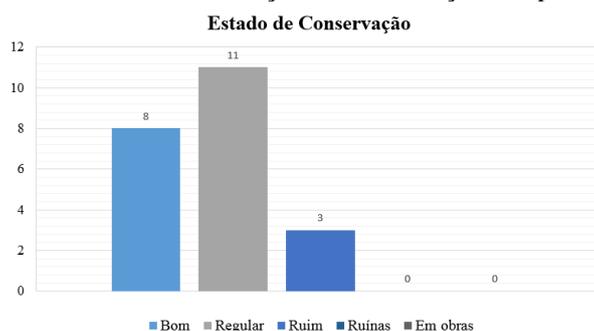
Adotando-se a metodologia de Figueiredo (2014), considerou-se: bom a construção que mantém conservada todos materiais de acabamento; regular construção que mantém conservada grande parte dos materiais de acabamento; ruim a construção que mantém conservada apenas uma pequena parte dos materiais de acabamento; ruínas a construção que apresenta grande parte de sua estrutura em desmoronamento. Assim, verificou-se que o edificado estudado apresentou um número considerável de edificações em estado regular (50%), seguido de (36,4%) edificações em bom estado e um pequeno número de edificações em estado ruim (13,6%).

Figura 7. Estado de Conservação das Edificações Representativas.
