ANÁLISE DA FALTA DE GESTÃO DE QUALIDADE EM UMA OBRA DA CIDADE DE PEDREIRAS - MA

Apresentado no
Congresso Técnico Científico da Engenharia e da Agronomia – CONTECC
15 a 17 de setembro de 2021

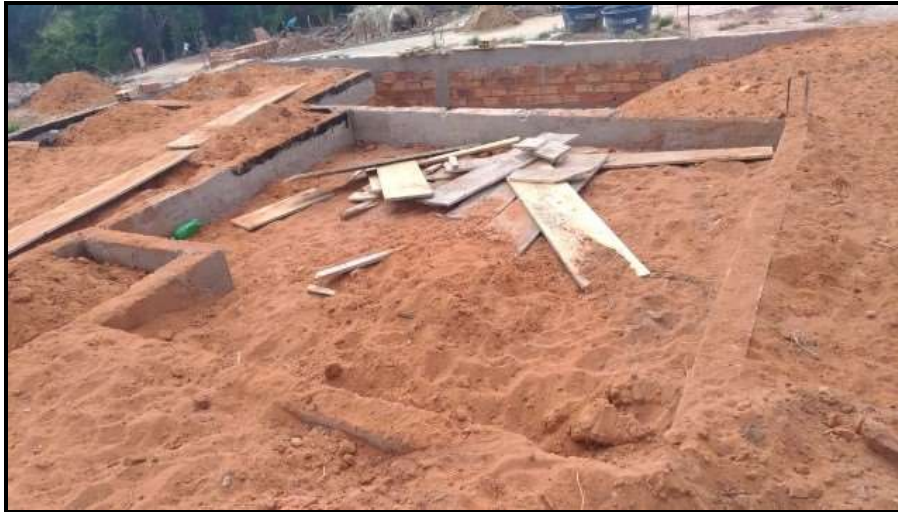
Na Figura 01 é possível ver o baixo nível de compactação do solo. Que pode gerar um transtorno enorme, estrutural inclusive. Dentre os problemas que podem ocorrer tem - se, por exemplo, piso cedendo, deformação das placas cerâmicas, afetando o estado limite de serviço da construção. É possível verificar na NBR 7182:2016 – Solo – Ensaio de Compactação o método para “determinação da relação entre o teor de umidade e a massa específica aparente seca de solos”. (NBR, 7182, 2016, p. 1).

Figura 1. Vista da falta de gestão de qualidade no processo de compactação.

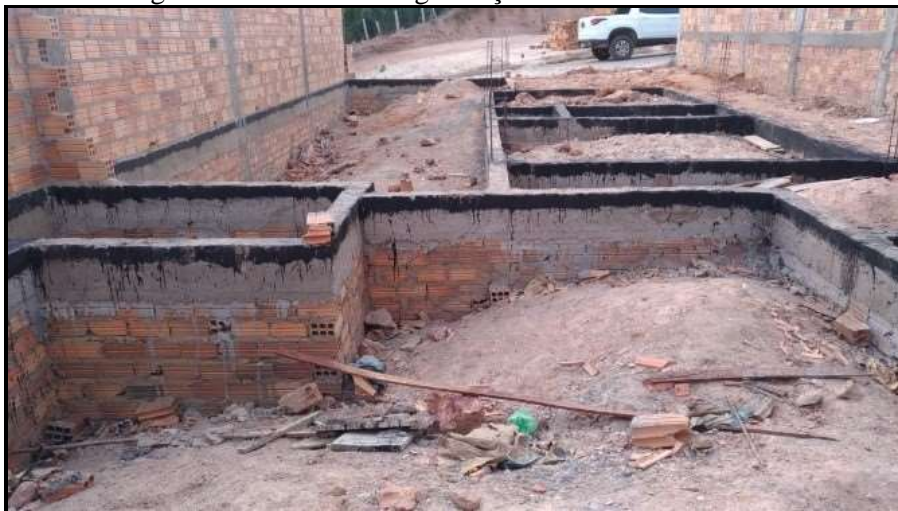
A figura 02 representa o descuido com o próprio canteiro de obras. A limpeza do canteiro de obras proporciona mais segurança aos trabalhadores. Remanescentes de materiais podem causar acidentes dos mais variados graus. A NR 18 trata sobre as Condições de Segurança e saúde no trabalho na indústria da construção, justamente aborda as condições necessárias no canteiro de obras.

Figura 2. Vista da desorganização do canteiro de obras.

“As áreas de vivência devem ser projetadas de forma a oferecer, aos trabalhadores, condições mínimas de segurança, de conforto e de privacidade e devem ser mantidas em perfeito estado de conservação, higiene e limpeza,”. (NR - 18, 2020, p. 04). Portanto o nível de organização do canteiro de obras se torna o fator que muito contribui para um local de trabalho mais seguro e com menos chance de decréscimo no número de funcionários por causa de acidentes no local de trabalho.

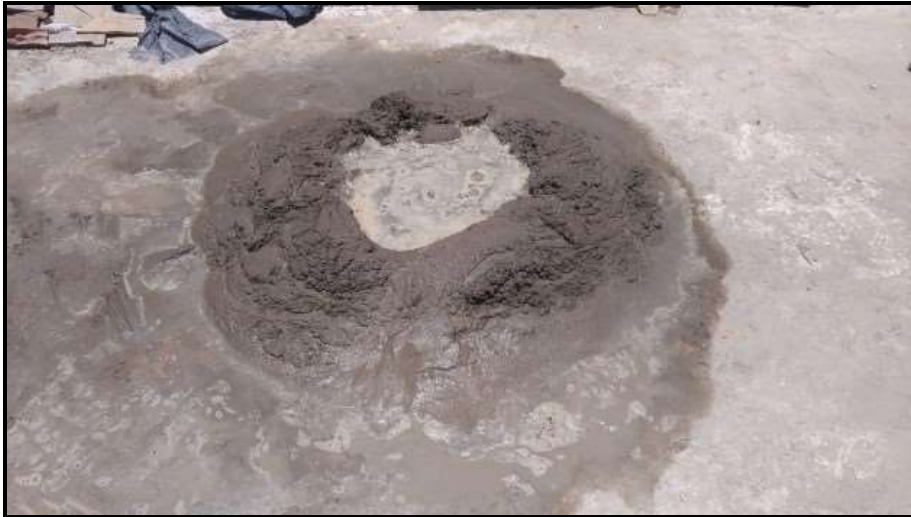
Nota-se, na Figura 03, que envolve o manuseio incorreto e desperdício do material porque ao ser feito diretamente ao solo que absorve a água, desidrata o concreto ou argamassa, e retira as propriedades do material quanto ao seu uso com eficácia. O que resulta é um material instável, passíveis de problemas e que trará a longo prazo deficiências na estrutura.

Figura 3. Vista do errado procedimento executivo de concreto.

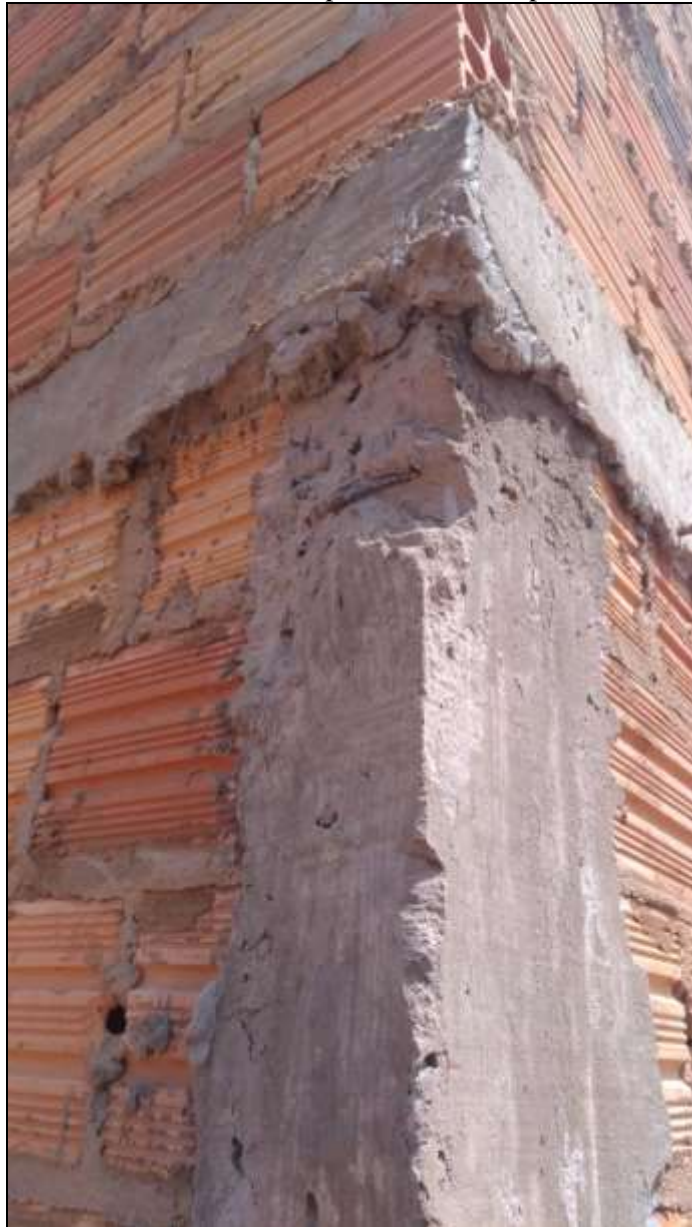
A fase de execução precisa ser bem planejada assim como bastante monitorada. Uma crendice é que toda falha pode ser coberta na fase de acabamento, mas até isso demanda gastos maiores, o que pode sair do orçamento e do prazo. A Figura 04 ilustra uma situação bastante comum em construções: a exposição ao meio externo da armadura. Ferragens em contato com o meio externo tendem a oxidar o que reduz sua resistência para suportar a carga inicialmente planejada

Figura 4. Vista de armaduras expostas e falha no processo executivo.
