## **ANÁLISE DE MICRO E MACRO DRENAGEM EM UM CONJUNTO HABITACIONAL LOCALIZADO NA ZONA METROPOLITANA DO NATAL**

Apresentado no  
Congresso Técnico Científico da Engenharia e da Agronomia – CONTECC  
15 a 17 de setembro de 2021

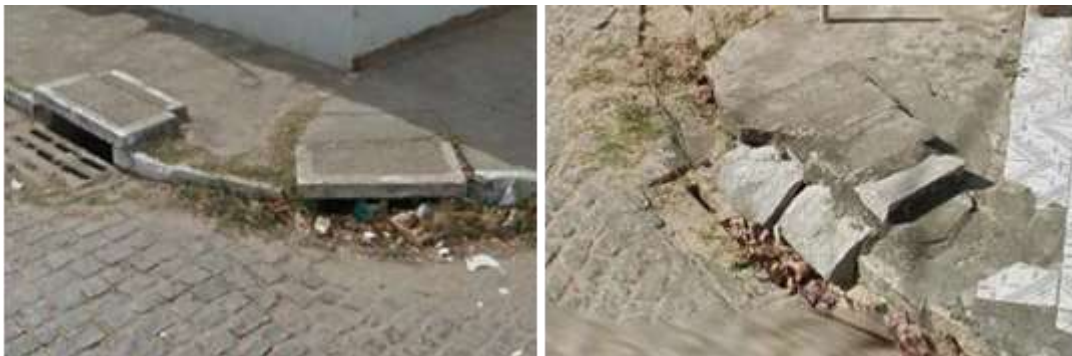
Quanto a situação física dos equipamentos, foi observado bocas de lobo quebradas ou cobertas com resíduos sólidos, como pode ser visto na figura 5 e 6, também foi possível registrar ligações de esgoto clandestinas sendo despejadas nas bocas de lobo, a presença de lixo e vegetação ao longo das sarjetas também pode ser observado em vários locais, principalmente próximo a canteiros e praças.

Figura 5 e 6 – Situação atual das bocas de lobo - Gramoré. Fonte: Núcleo de Pesquisa e Extensão Acesso a Terra Urbanizada/ REURB-S.

O grande aumento da área impermeável, juntamente com a falta de manutenção dos equipamentos de drenagem presentes no conjunto habitacional, geram uma sobrecarga em todo o sistema, tendo em vista que temos uma situação subdimensionada para a atual vazão, fato agravado pela impossibilidade das águas pluviais ficarem retidas e infiltrarem em áreas inicialmente previstas para construção de praças e parques, fazendo com que as residências que ali se encontram sejam atingidas diretamente pelo escoamento inadequado dessas águas.

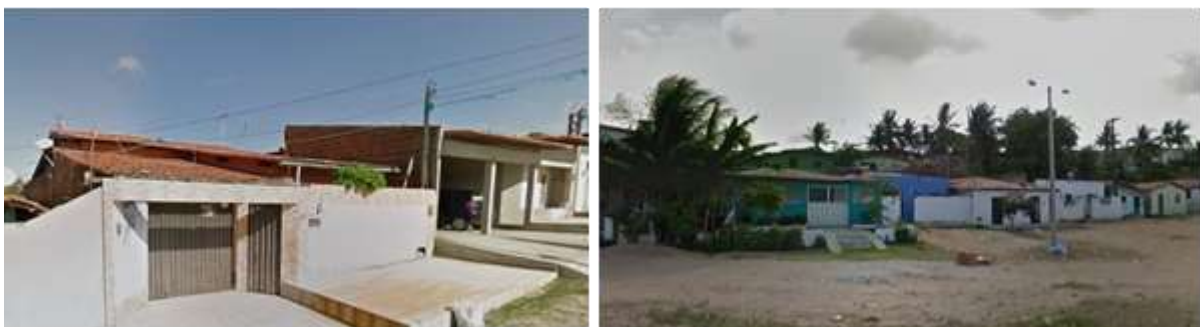
Em relação ao uso e ocupação do solo, muitos lotes não possuem mais os recuos frontais e laterais previsto, como pode ser visto na figura 7, em muitos casos todo a área do lote se encontra construída, gerando um grande aumento na taxa de ocupação do solo. Além disso, muitas das áreas antes reservadas para construção de equipamentos se encontram ocupadas por ocupações irregulares, como visto na figura 8, tornando-as completamente impermeáveis.

Figura 7 e 8 – Situação atual do uso e ocupação do solo - Gramoré. Fonte: Núcleo de Pesquisa e Extensão Acesso a Terra Urbanizada/ REURB-S.

A impossibilidade da utilização de áreas verdes como medidas de redução da vazão das chuvas por meio da retenção e infiltração da água, acabam tornando como única alternativa a construção de redes de canalização que direcionem todo o volume precipitado para um reservatório ou rio, de forma segura, sem afetar a população que se encontram em zonas de risco, essa medida quando comparadas a soluções a nível de lote e loteamento, acaba se mostrando muito cara, porém necessária nesse caso.
