ESTUDO DAS PRINCIPAIS PATOLOGIAS ENCONTRADAS NA CONSTRUÇÃO CIVIL

Apresentado no
Congresso Técnico Científico da Engenharia e da Agronomia – CONTECC
15 a 17 de setembro de 2021

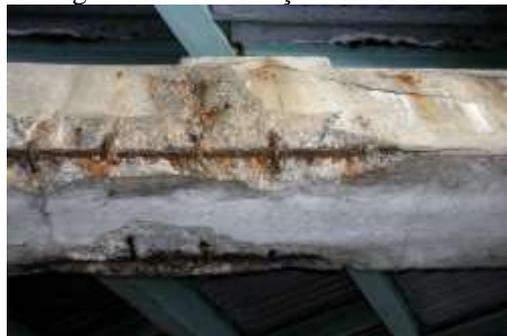
Figura 1: Viga com carbonatação e corrosão do concreto

Essa patologia é formada pela umidade mais gás carbônico e oxigênio que ocupam os poros do concreto. Inicialmente os seus sintomas são manchas brancas na superfície do concreto depois pode ocorrer surgimento de fissuras na peça e deslocamento da camada de recobrimento do concreto, como mostra a Figura 1.

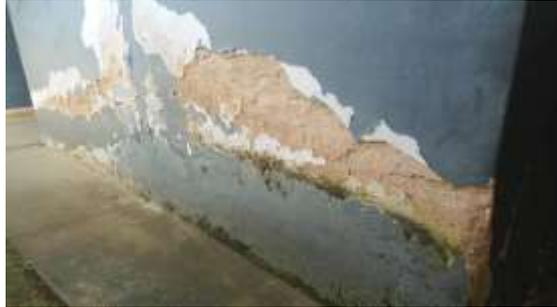
Figura 2: Parede com tinta e argamassa descascadas.

O maior problema dessa patologia é que ela tende a causar diversos outros danos secundários a um edifício, como fungos, bactérias e mofos, ferrugem, corrosão no aço, bolhas manchas, tintas descascadas (Figura 2), e problemas respiratórios nos ocupantes se houver má qualidade do ar interno. Em casos extremos, argamassa ou gesso podem cair da parede afetada (BRITO, 2017).

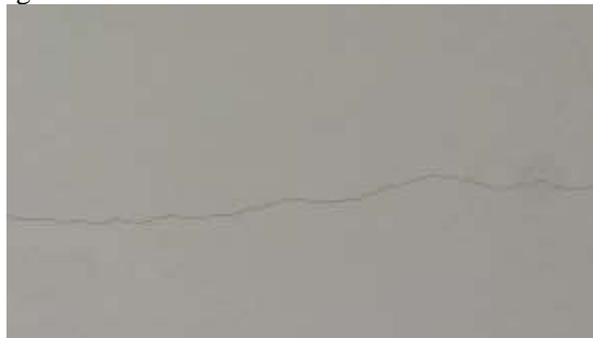
Figura 3: Microfissura em revestimento de alvenaria.

Outra manifestação patológica bastante comum, as fissuras (Figura 3) resultam de forças aplicadas maiores do que aquelas que o edifício ou sua parte pode suportar. Essas forças podem ter emergido externamente ao edifício ou internamente dentro do edifício ou ter sido desenvolvidas nos materiais do edifício como resultado de alterações químicas. Pode haver uma única força ou uma combinação de forças com uma única causa ou várias causas (MACEDO, 2016).

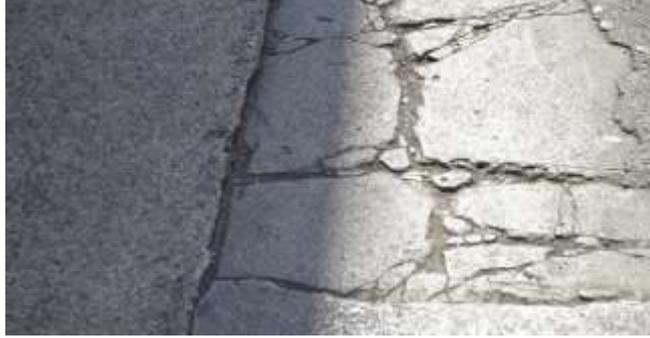
Figura 4: Viga com carbonatação e corrosão do concreto

O desgaste é a remoção ou deformação gradual e prejudicial do material em superfícies sólidas (Figura 4). As causas de desgaste podem ser mecânicas (por exemplo, erosão) ou químicas (por exemplo, corrosão). O estudo do desgaste e processos relacionados é referido como tribologia (ACIU; MANDEA, 2014). O desgaste dos elementos do concreto, juntamente com outros processos, como fadiga e fluência, causa a degradação das superfícies funcionais, levando à falha do material ou à perda de funcionalidade.

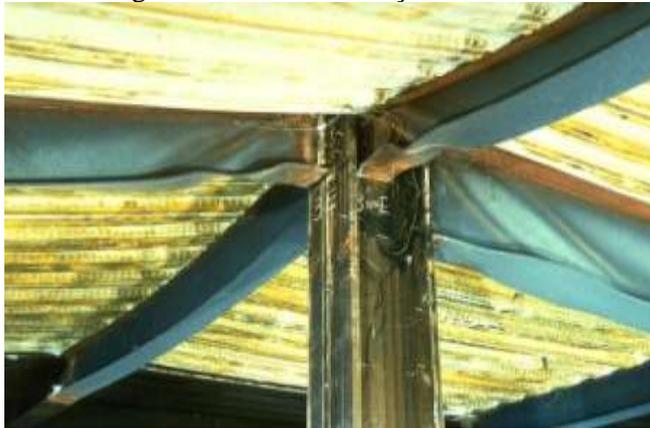
Figura 6: Estrutura em aço deformada

O que mais causa preocupação é que uma falha estrutural pode comprometer toda a edificação, seus parâmetros de segurança, estabilidade, rigidez e mudança no comportamento dinâmico da mesma. A Figura 6 abaixo aponta a deformação de uma estrutura de aço.
