LEVANTAMENTO DE MANIFESTAÇÕES PATOLÓGICAS PROVOCADAS PELA AÇÃO DE UMIDADE

Apresentado no
Congresso Técnico Científico da Engenharia e da Agronomia – CONTECC
15 a 17 de setembro de 2021

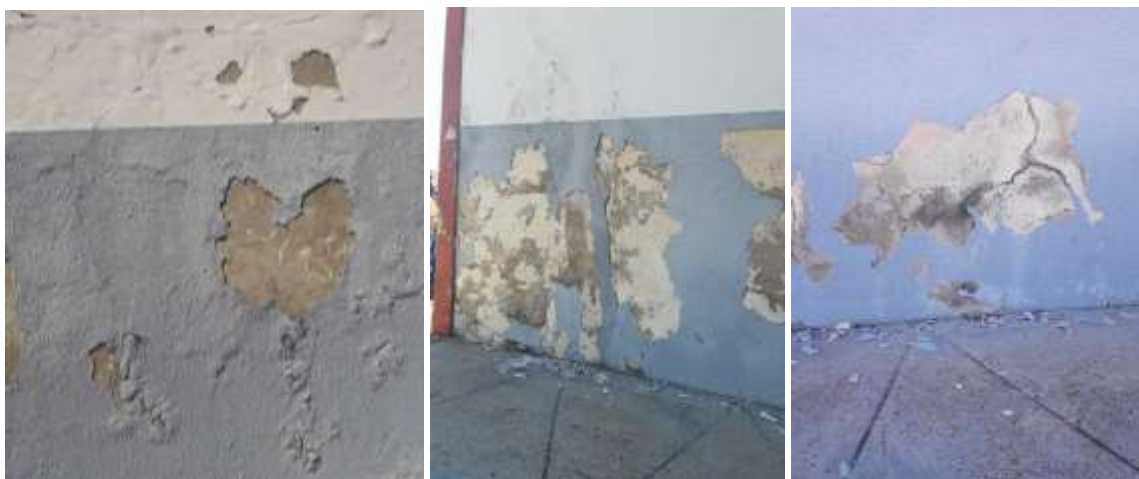
Figura 3. Fissura no contra piso externo da biblioteca.

Fissuras – Na figura 3 é possível observar o aparecimento dessa anomalia no contra piso externo da biblioteca, onde dessa forma facilitou a entrada de agentes externos como citados anteriormente. Se não for elaborado nenhum tratamento desse problema patológico, as fissuras em relação a sua espessura deverão aumentar, e conseqüentemente, comprometer a segurança da estrutura e aumentar a fase de deterioração da parede externa.

É preciso prevenir e aplicar método de correção para impedir a infiltração, pois tomando essa medida solucionará e impedirá o surgimento de outras anomalias ocasionada pela ação da água. Deve-se levar em consideração a importância das manutenções a serem efetuadas conforme especificadas em projeto, essas evitam as fissuras e os demais itens já citados e principalmente garante a durabilidade do tempo de vida útil da biblioteca.

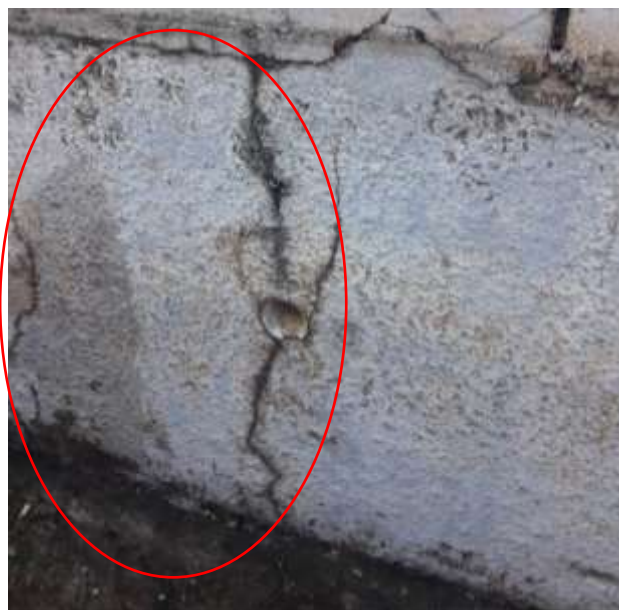
Figura 4. Destacamento de manchas escuras no contra piso externo da biblioteca.

Destacamento de manchas escuras – Foram diagnosticadas o surgimento de manchas escuras no contra piso externo da biblioteca conforme apresentado na Figura 4. Com isso, pode-se observar que as possíveis causas do surgimento dessa patologia foram ocasionadas pela presença de umidade e também por causa das diferentes mudanças de temperatura que ocorre no ambiente. Pode-se observar também o aparecimento de mofos, possivelmente ocasionados por falta de impermeabilização.
