SISTEMA DE DRENAGEM DE ÁGUAS PLUVIAIS: AVENIDA RIO BRANCO, PEDREIRAS-MA

RAINWATER DRAINAGE SYSTEM: AVENUE RIO BRANCO, PEDREIRAS-MA

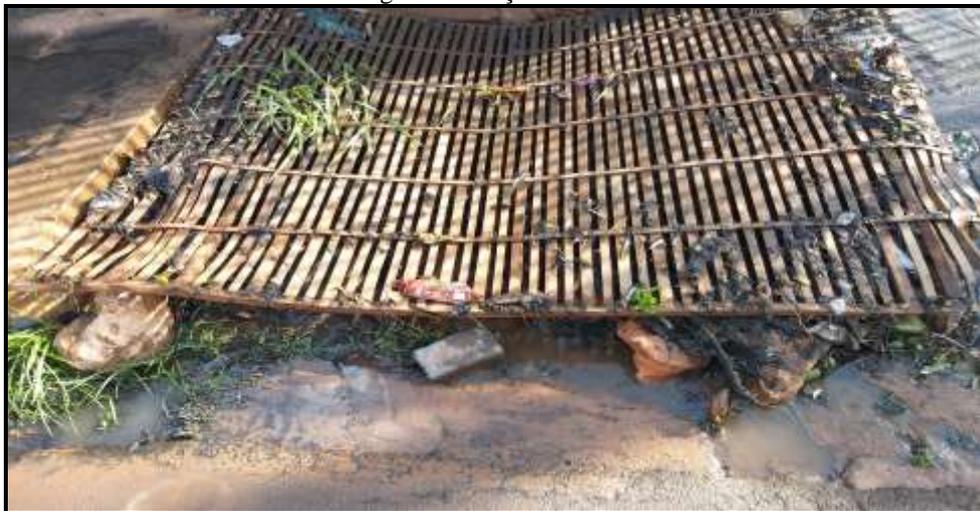
Figura 1 – Poço de visita

Na Figura 1, está localizada em frente a garagem da prefeitura, o elemento de drenagem que está sendo apresentado é denominado poço de visita. Retrata um poço de visita e cuja função é de inspecionar e auxiliar nas limpezas das galerias, observou-se que o mesmo se encontra inapto a sua função, pois encontra-se danificado, provavelmente pelo trânsito passante acima desse e por estar abarrotado de lixo urbano, logo indica-se que o ideal seja a sua retirada, seguida de manutenção do pavimento que o sustenta e a posterior substituição por um dispositivo novo e de resistência superior ao tráfego atual (BRASÍLIA, 2009).

Para que a avenida em questão obtenha uma boa infraestrutura de drenagem é útil que sejam realizadas a substituição do dispositivo da figura 1, pois o mesmo se encontra danificado e parcialmente entupido por lixo, é necessária a manutenção do dispositivo de drenagem da figura 2, pois o mesmo encontra-se em péssimo estado de conservação e com muita vegetação, que acaba impedindo a passagem rápida de água.

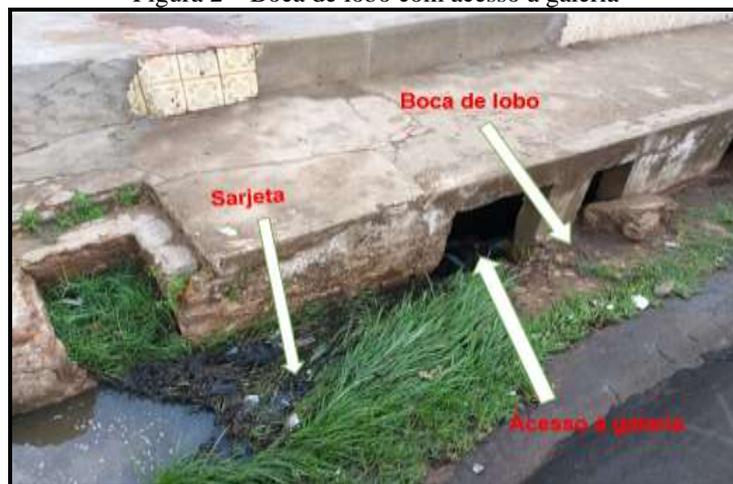
Figura 2 – Boca de lobo com acesso à galeria

Na Figura 2, está localizada no cruzamento da avenida Rio Branco com a travessa Frederico, a mesma apresenta dois elementos de extrema importância para o escoamento das águas, a galeria e a boca de lobo. Pode-se analisar o elemento conhecido como boca de lobo, haja vista o estado de conservação, nota-se a ausência de um plano de manutenção, no que diz respeito a limpeza, e outro ponto a se analisar é a vegetação, pois, evita a passagem rápida da água no local, causando assim o acúmulo de água provocando falha no sistema, diante disso, para atender as demandas do local o ideal seria a boca de lobo do tipo combinada, que dimensionado da forma correta evitaria transtorno no escoamento da via (BRASÍLIA, 2009).
