TÉCNICA E ARTE NO PÓRTICO DO IFG – O RESTAURO

Apresentado no
Congresso Técnico Científico da Engenharia e da Agronomia – Conteccc
15 a 17 de setembro de 2021

RESUMO: O Pórtico do Instituto Federal de Goiás, em Goiânia, surgiu no contexto do Batismo Cultural da cidade, em 1942, e foi inovador em sua forma construtiva e materialidade. O engenheiro-arquiteto Jorge Félix de Sousa utilizou a então nova técnica do concreto armado como principal elemento construtivo, associado à alvenaria de tijolo rebocada e pintada.

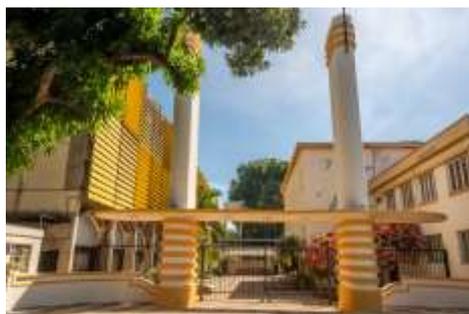
Figura 1. Vista Geral do Pórtico do IFG

O pórtico do Instituto Federal de Goiás (Fig. 1) foi a primeira estrutura desse tipo erigida na nova cidade de Goiânia. Inaugurado em 1942, visava marcar de maneira monumental a entrada da Exposição de Goiânia. Metaforicamente, o visitante, ao passar sob ele, adentrava um novo mundo, a promessa de nova vida.

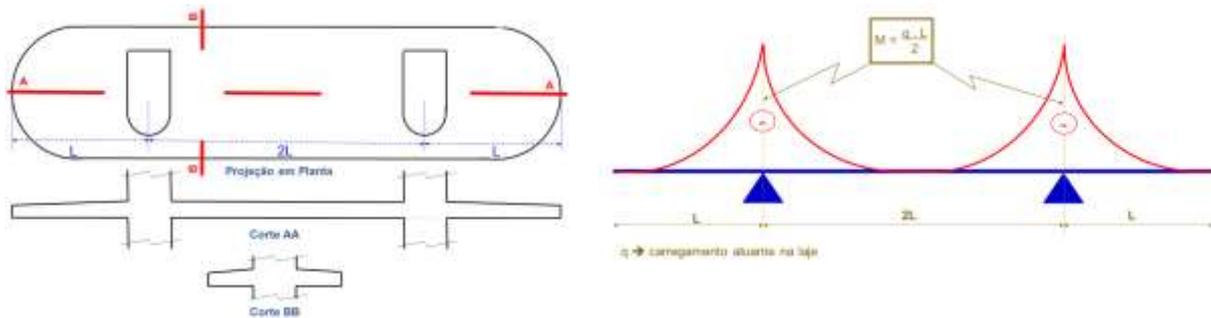
Dois pilares robustos formam a base do pórtico. O volume e a geometria dos pilares são moldados por alvenaria rebocada, ocós na base e sólidos a partir de determinada altura. Unindo os dois pilares, há a laje em concreto armado, extremamente delgada, com espessura de 10 cm no bordo, contrapondo-se à elevada robustez dos pilares. Entretanto a esbeltez da laje é efeito visual provocado por sua forma: no ponto de engaste com os pilares, a espessura chega a 15 cm. O resultado atende duplo objetivo, um técnico, outro poético: diminuição do peso próprio no bordo, região de maior carga, e grande esbeltez da peça (Fig. 2).

Figura 2. Projção e corte do Pórtico; diagrama de cargas

Este tipo de sistema estrutural – com apenas os elementos placa e barra, com apoio direto da placa na barra – denomina-se laje cogumelo. Uma placa, ao apoiar-se em uma barra, faz com que a barra tenda a perfurar a placa. A maneira de evitar esse problema é ampliar a seção transversal do pilar e aumentar a espessura da laje na região de contato entre os dois elementos.

Conjugadas essas questões, as dimensões da laje necessárias para dar vazão ao escoamento pluvial e para evitar efeitos de flexão e punção provocam, por assim dizer, um aspecto capitel. Esse aspecto decorre da variação da espessura da laje (mais espessa no encontro com o pilar), de modo a ganhar maior inércia e resistir ao puncionamento provocado pelo pilar na laje, como reação à carga dela recebida.

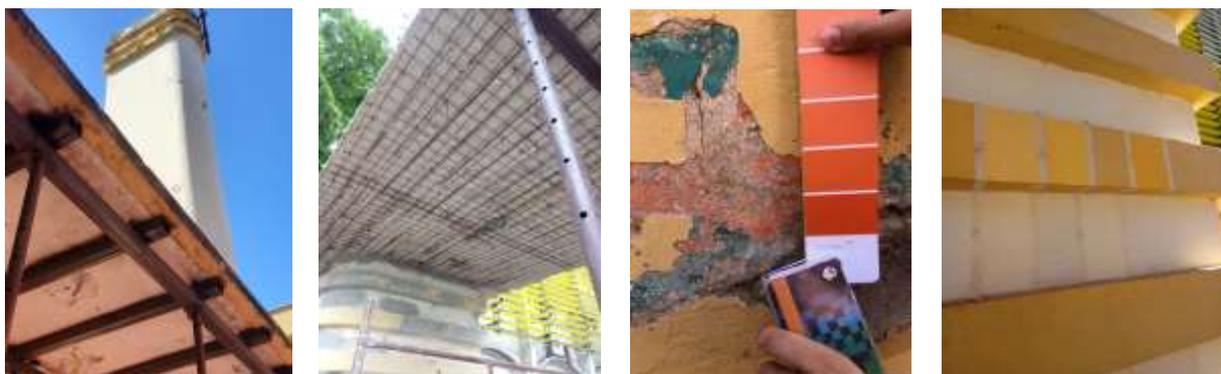
Os elementos estruturais foram edificados em concreto convencional da época e, após quase 80 anos de existência exibia elevada carbonatação e grande oxidação de ferragens expostas. A restauração levada a cabo em 2020 visou exatamente interromper e reverter esse processo.

Com relação ao revestimento final, foi realizada prospecção de cores, com a identificação de três camadas (Fig. 3). A mais antiga delas exibia um rosa-escuro, tonalidade também encontrada em outros edifícios art déco da mesma época em Goiânia. Entrementes, optou-se por manter a coloração palha anterior, combinando com a tonalidade do edifício principal do IFG.

Figura 3. Sustentação da laje antes da restauração; escarificação da laje; prospecção cromática

Primeiramente, procedeu-se à recuperação dos problemas de corrosão das armaduras na face inferior da laje. Para isso, foi escarificado e removida toda a camada de recobrimento de concreto, que possuía cerca de 2 cm de espessura. Após a limpeza das superfícies do concreto e do aço, procedeu-se a conversão do processo de oxidação das ferragens existentes. Posteriormente, foi verificada a necessidade de complementação de secção metálica em função de leve perda de secção de armadura. Optou-se por inserir uma malha de aço, soldada e amarrada à armadura remanescente (Fig. 3). Finalmente foi reconstruída a geometria com aplicação de argamassa estrutural, especialmente na parte inferior, região mais desgastada do revestimento da laje. Na parte superior da laje, as fissuras existentes foram tratadas por colmatação, com preenchimento por concreto após abertura das fissuras, identificadas especialmente nas regiões de engaste da laje nos pilares.
