ELEMENTOS DE ACESSIBILIDADE EM UM EQUIPAMENTO ESCOLAR: ESTUDO DE CASO

Apresentado no
Congresso Técnico Científico da Engenharia e da Agronomia – CONTECC
15 a 17 de setembro de 2021

ACCESSIBILITY ELEMENTS IN SCHOOL EQUIPMENT: CASE STUDY

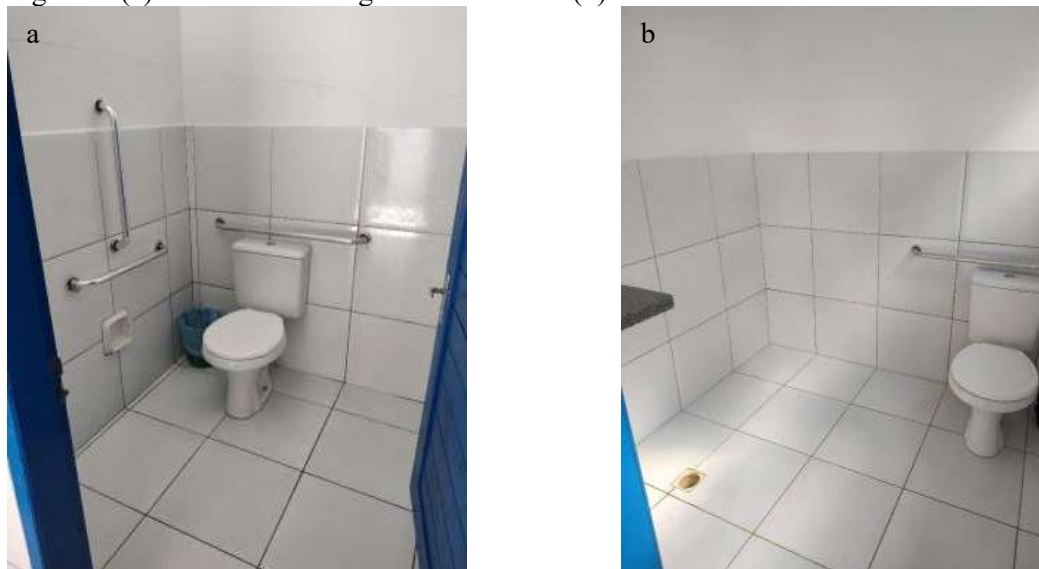
Notou-se que o número mínimo de sanitários acessíveis está de acordo com a NBR 9050/20, e que os banheiros para o uso geral têm as barras de apoio só na parte interna, Figura 2 (a). Como já foi visto no trabalho, as portas não atendem a necessidade da norma. Dentro do banheiro, o espaço interno não possibilita o giro de 360° ao abrir a porta.

É importante ressaltar que no banheiro considerado acessível, Figura 2 (b), poucas pessoas sabiam de sua existência e ele se encontrava trancado. Como a escola tem no banheiro de uso geral o espaço destinado as pessoas com deficiência ou com restrição de mobilidade, o banheiro acessível não estava disponível, porque ainda não houve necessidade.

O banheiro acessível conta com um sanitário próximo de barras de apoio, um pequeno lavatório do lado esquerdo e um ralo aberto no piso, tornando-se um problema para a cadeira de rodas, já que é determinado pela norma que grelhas e ralos devem ser posicionados fora das áreas de manobra e de transferência. É recomendado o uso de grelhas lineares junto à parede oposta à área de

acesso. Além disso, não havia sinalização de aviso de queda, proteção metálica na porta, itens que são necessários.

Figura 2. (a) Banheiro de uso geral masculino e (b) banheiro acessível.

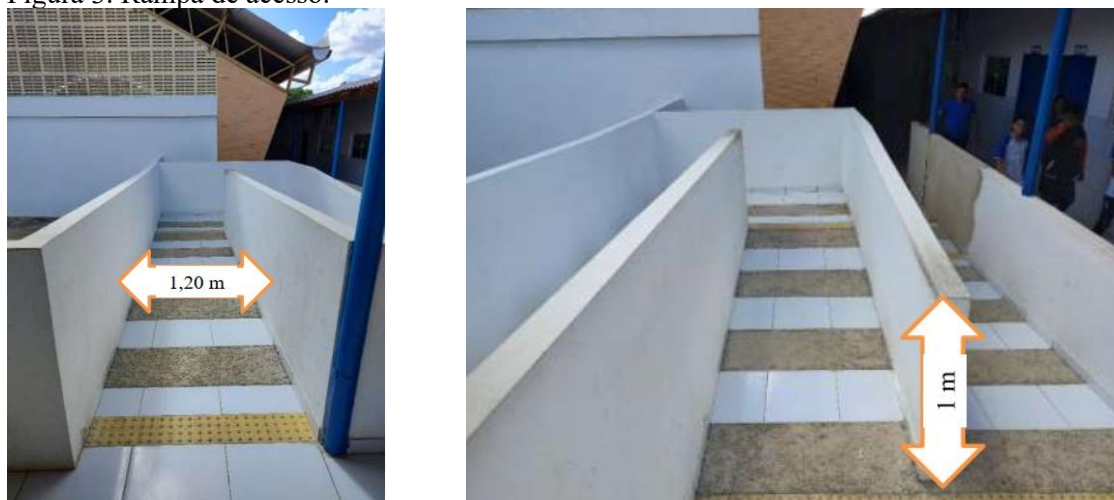
A única rampa de toda a infraestrutura da instituição está localizada na parte que interliga os banheiros com a quadra (Figura 3). A rampa apresentava a largura mínima admissível (1,20 m). A rampa é cercada por uma pequena parede e não apresentava corrimões. O artigo 6.6.2.9 da norma ABNT 9050 afirma que não são necessários corrimões em rampas que possuem paredes, o que torna adequado esse elemento, nesse critério específico.

Por meio da equação: $i = h * 100 / c$. Pode-se calcular a inclinação da rampa. O resultado, que é dado em porcentagem, foi de 8,3%, já que a rampa apresentava 12 m de comprimento e 1 m de altura. Assim, a rampa atende a norma NBR 9050/2020 com relação à inclinação. Vale salientar que para reformas esse valor de inclinação pode chegar a 12,5%, mas na rampa analisada o valor da inclinação é o máximo valor indicado para obras sem reformas.

Figura 3. Rampa de acesso.

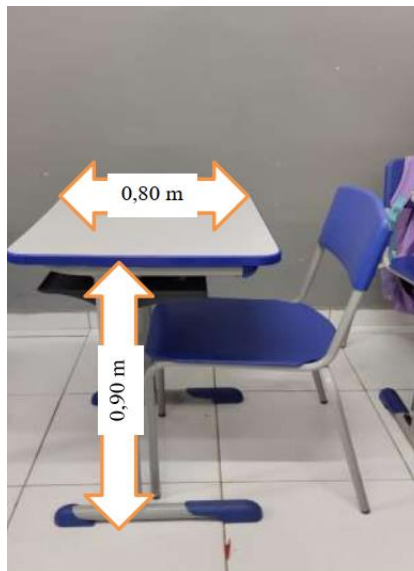
As cadeiras e mesas (Figura 4) são elementos do mobiliário, ou seja, não fazem parte da estrutura da escola e são disponibilizadas pelo governo. Nas peças, existiam dados indicativos do seu uso adequado, como por exemplo a altura mínima e máxima de pessoas que podem utilizá-las. As medidas de largura e altura das mesas estavam de acordo com a NBR 9050/2020.

Figura 4. Mesa e cadeira na sala de aula.
