MAPEAMENTO DE RISCOS GEOLÓGICOS NO PARQUE ESTADUAL DA PEDRA AZUL

Apresentado no
Congresso Técnico Científico da Engenharia e da Agronomia – CONTECC
07 a 10 de outubro de 2024

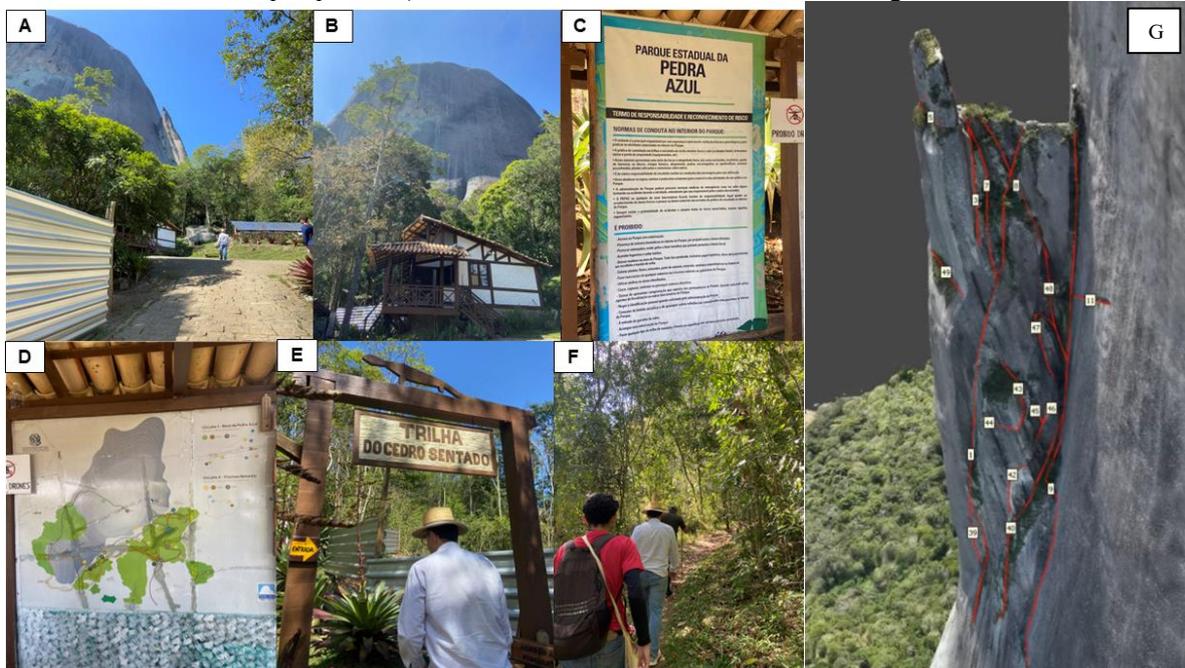
Figura 1 - A) Parte da sede da PEPAZ em reforma; b) Atual sede para os visitantes; C e D) Placas de orientações aos visitantes; E) Entrada da trilha do Cedro Sentado; F) Trilha guiada por funcionários do parque; e G) Modelo Tridimensional da Pedra do Lagarto.
