DIAGNOSTICO AMBIENTAL DA ÁREA DO AÇUDE DE LAGOA SECA-PB

Congresso Técnico Científico da Engenharia e da Agronomia – CONTECC'2016
29 de agosto a 1 de setembro de 2016–Foz do Iguaçu, Brasil

ENVIRONMENTAL DIAGNOSTIC IN AREA ON THE WATER RESERVOIR OF LAGOA SECA –PB

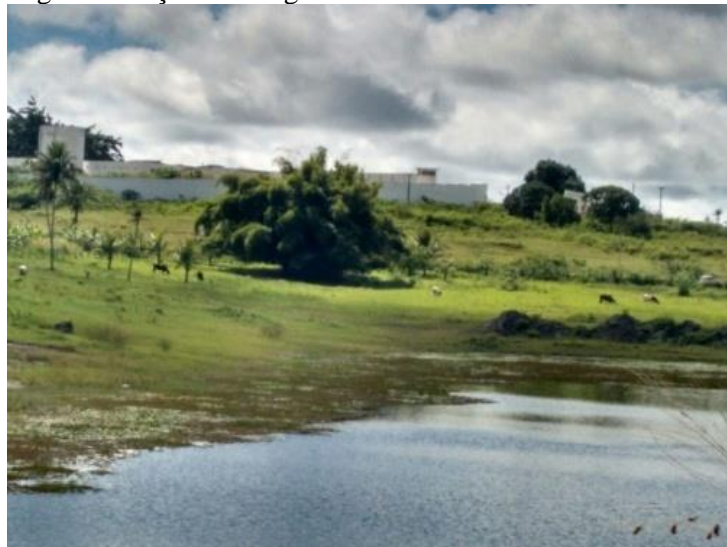
Figura 2. Área das margens do Açude de Lagoa Seca- PB.

A partir do somatório dos 22 parâmetros analisados resultando em 36 pontos, estando a área do açude apresentando trechos bastante impactado. Na Figura 2, verifica-se nas margens do Açude campo de pastagens, presença de animais, monocultura e montes de terras reduzindo a extensão do açude e diminuição de seu volume em épocas de chuvas.

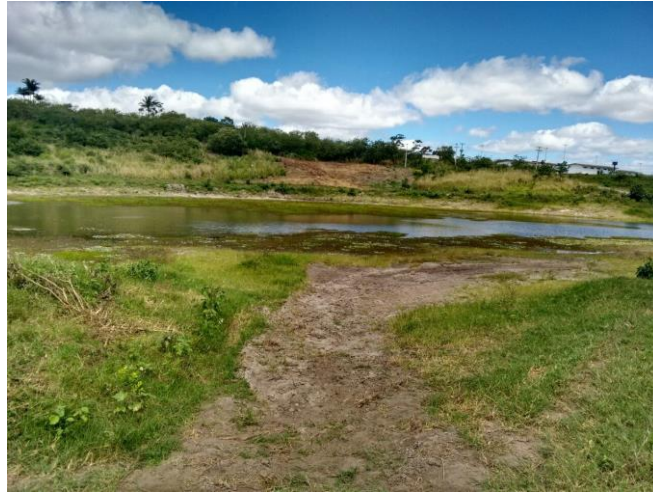
Figura 3. Área degradada no Açude de Lagoa Seca - PB.

Na Figura 3 observa-se o cenário de uma área com erosão bastante agressiva, ausência de mata ciliar em grande parte do trecho do açude. O açude fica muito próximo a uma área de preservação

permanente, contudo o açude recebe esgotos domésticos de comunidades vizinhas que não possuem esgotamento sanitário, inviabilizando a qualidade da água do açude.

Recomenda-se utilizar planos de recuperação de áreas degradadas para recuperar a área do açude modificada por ações antrópicas.

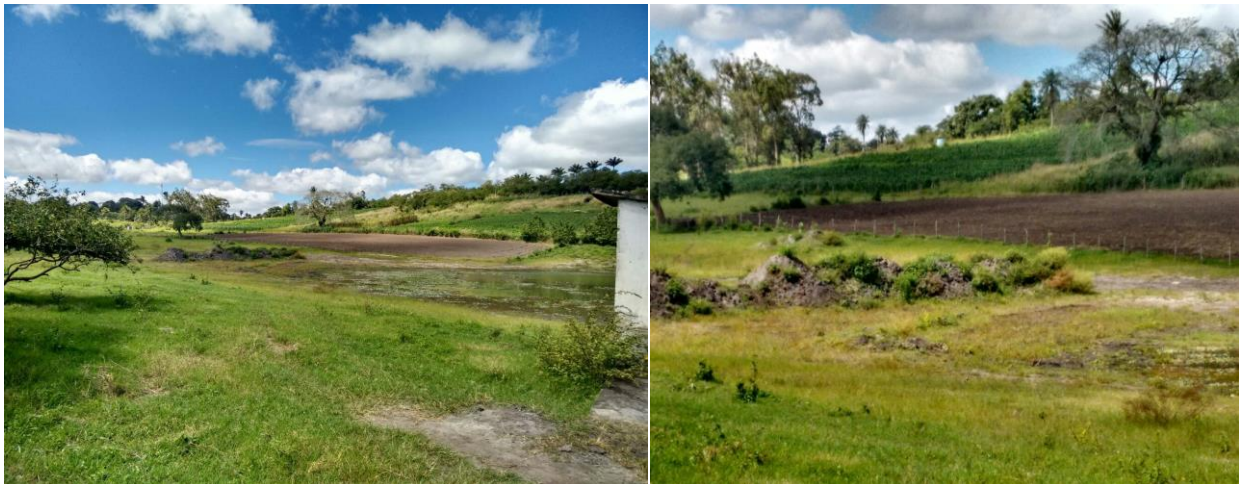
Figura 4. Área pronta para plantio e cultivo próxima as margens do Açude de Lagoa Seca-PB.

A mata ciliar serve como proteção do açude, reduzindo os impactos da chuva, aumentando a infiltração da água e minimizando o assoreamento do açude que diminui o sua capacidade potencial de armazenar água em épocas chuvosas. Percebe-se a eutrofização do açude principalmente pela grande presença de esgoto. Na Figura 4 percebe-se uma área pronta para o plantio bem próxima as margens do açude, além de outras culturas que são produzidas e conduzidas algumas vezes de maneira convencional ou orgânica, mas ambas são irrigadas com águas deste açude. Nas proximidades do açude são encontradas plantações de bananas, capim, milho, feijão, entre outras diversidades.
