ACESSIBILIDADE NAS CALÇADAS NA ÁREA CENTRAL DA CIDADE DE PATO BRANCO - PR

Apresentado no
Congresso Técnico Científico da Engenharia e da Agronomia – CONTECC'2016
29 de agosto a 1 de setembro de 2016 – Foz do Iguaçu, Brasil

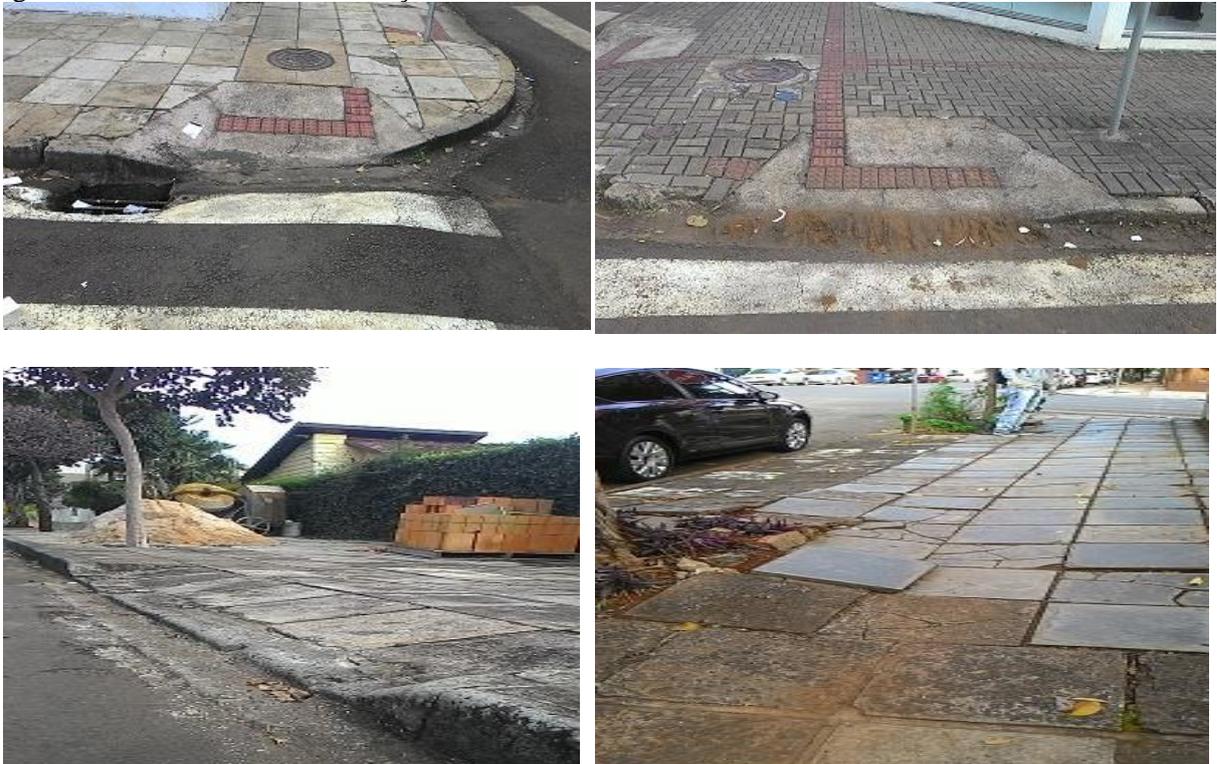
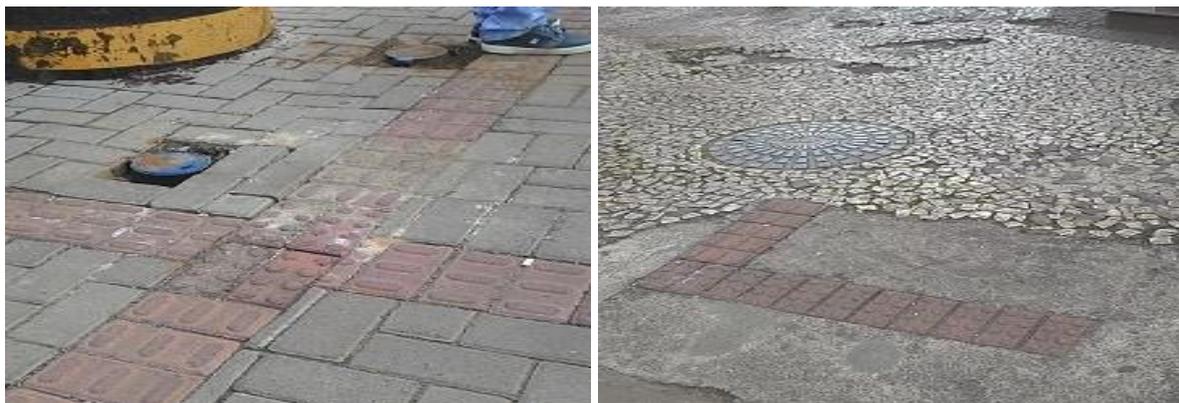
Figura 2. Inconformidades das calçadas da área central de Pato Branco – PR.

No que diz respeito aos pisos das calçadas, percebe-se que não há uma padronização, e sim uma diferenciação dos tipos de pisos a cada quadra central. Além disso, pisos irregulares, constatando-se que só há piso podotátil (guia e alerta) nas ruas principais do centro. Os rebaixamentos das calçadas quando analisados de forma técnica, estão dispostos em alguns trechos de forma inapropriada, com inclinação maior que 3%, tornando o rebaixamento numa rampa que dá acesso à rua.
