ANÁLISE DO PROCESSO CORROSIVO SOFRIDO NOS EQUIPAMENTOS E TUBULAÇÕES DO RESERVATÓRIO DE ABASTECIMENTO HÍDRICO DA CIDADE DE PAU DOS FERROS/RN

Apresentado no
Congresso Técnico Científico da Engenharia e da Agronomia – CONTECC'2016
29 de agosto a 1 de setembro de 2016 – Foz do Iguaçu, Brasil

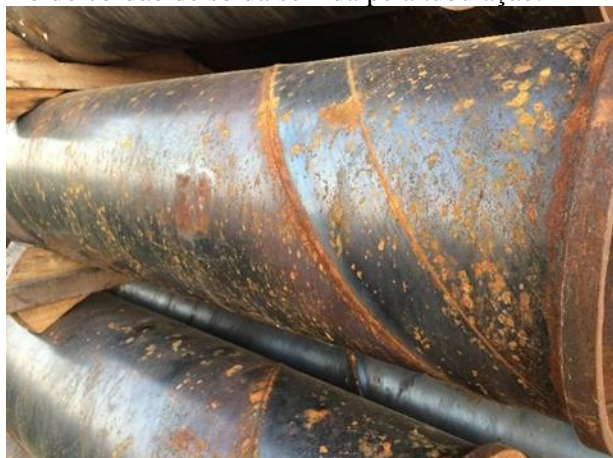
Quanto ao material metálico, de acordo com a PIPE as tubulações utilizadas são constituídas por aço carbono. Este material caracteriza-se como uma liga metálica composta principalmente por ferro e carbono. Conforme a fabricante as tubulações possuem um diâmetro que pode variar entre 48mm e 12 cm e um comprimento que varia entre 02 de 14 m. Uma característica deste material é fato de que ele não é uniforme, tendo suas partes interligadas por soldas interna e externa o que propicia a formação de micro pilhas de concentração, provocando a corrosão em torno do cordão de solda. A Figura 01 imagem que ilustra a corrosão devido a formação das pilhas de concentração em torno do cordão de solda.

Figura 1. Corrosão em torno do cordão de solda sofrida pela tubulação.

Desse modo, para amenizar os efeitos dos problemas já desencadeados, é essencial o condicionamento adequado das tubulações, além da realização da limpeza e pintura dos equipamentos, afim de remover os óxidos das superfícies corroídas e retardar o processo. É necessário também que seja realizado o descarte adequado das peças irreparáveis, pois durante a execução do estudo verificou-se a existência de tubulações completamente amassadas e sem as condições mínimas para voltarem ao uso.

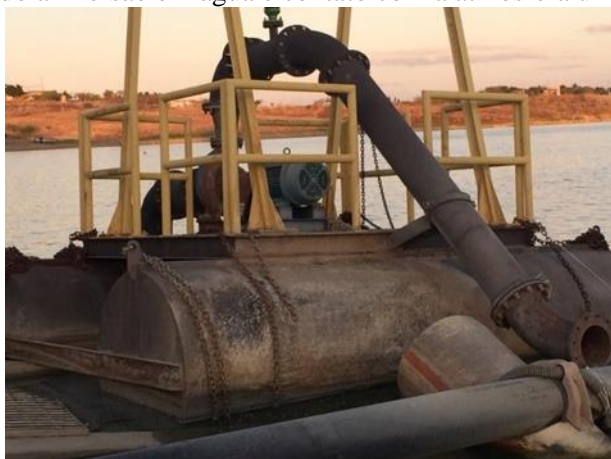
Notou-se que no período de estudo, o pH da água variou e em algumas vezes atingiu níveis de acidez. Quando em meios ácidos, os metais podem sofrer a corrosão química, este processo caracteriza-se pela ação corrosiva de um agente químico sobre o metal, ocorrendo a deterioração da superfície metálica e a formação de óxidos. Além disso, o contato direto com a água proporciona a exposição a uma espécie de eletrólito que o que favorece a formação das pilhas de corrosão. A Figura 02 ilustra a exposição dos equipamentos ao meio aquoso.

Figura 2. Corrosão devido a imersão em água e contato com a atmosfera úmida.
