## **RIO PEDRA COMPRIDA: DEGRADAÇÃO AMBIENTAL NA ZONA URBANA DE SUMÉ-PB**

Apresentado no  
Congresso Técnico Científico da Engenharia e da Agronomia – CONTECC'2017  
8 a 11 de agosto de 2017 – Belém-PA, Brasil

### **PEDRA COMPRIDA RIVER: ENVIRONMENTAL DEGRADATION IN THE SUMÉ-PB URBAN AREA**

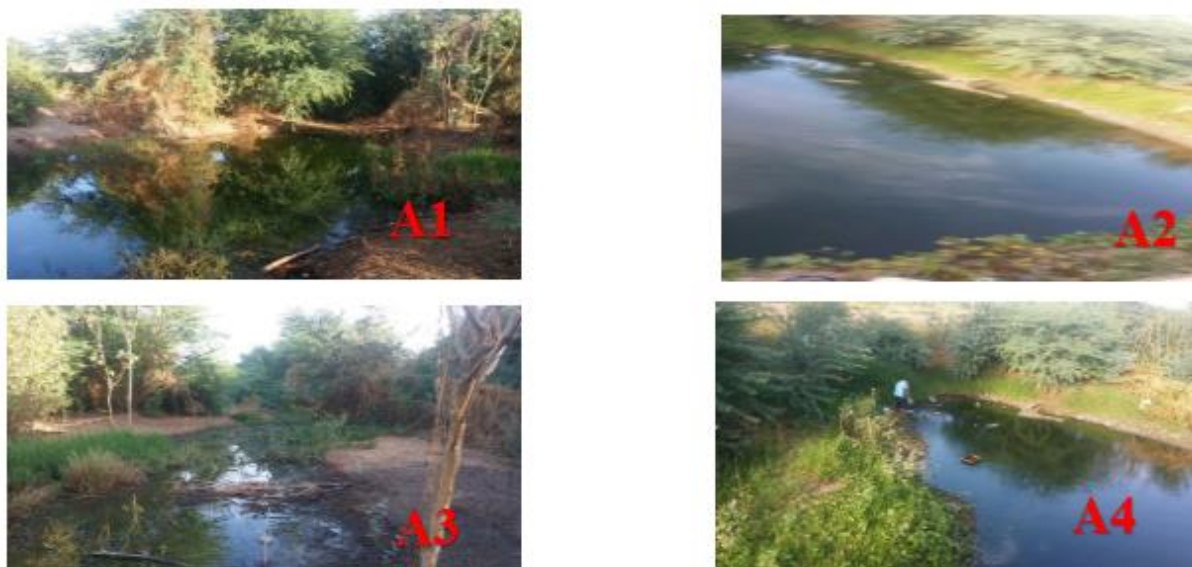
Figura 3. Trechos do rio Pedra Comprida com a presença de água.

Ao longo do trecho estudado, observa-se que a maior parte do leito do rio encontra-se seco no período. Entretanto, alguns pontos apresentam uma pequena parcela de água. Destaca-se nas proximidades do corpo hídrico (Figura 3), a presença de entulhos como, pedaços de madeira, garrafas/recipientes de plástico (Figura A1), pontos em estágio de eutrofização (Figura A2), a disposição inadequada de lixo (Figura A3), lançamento de grande quantidade de esgotos *in natura*, oriundos de residências, estabelecimentos comerciais, bem como lançamento de lixo pela população (Figura A4).

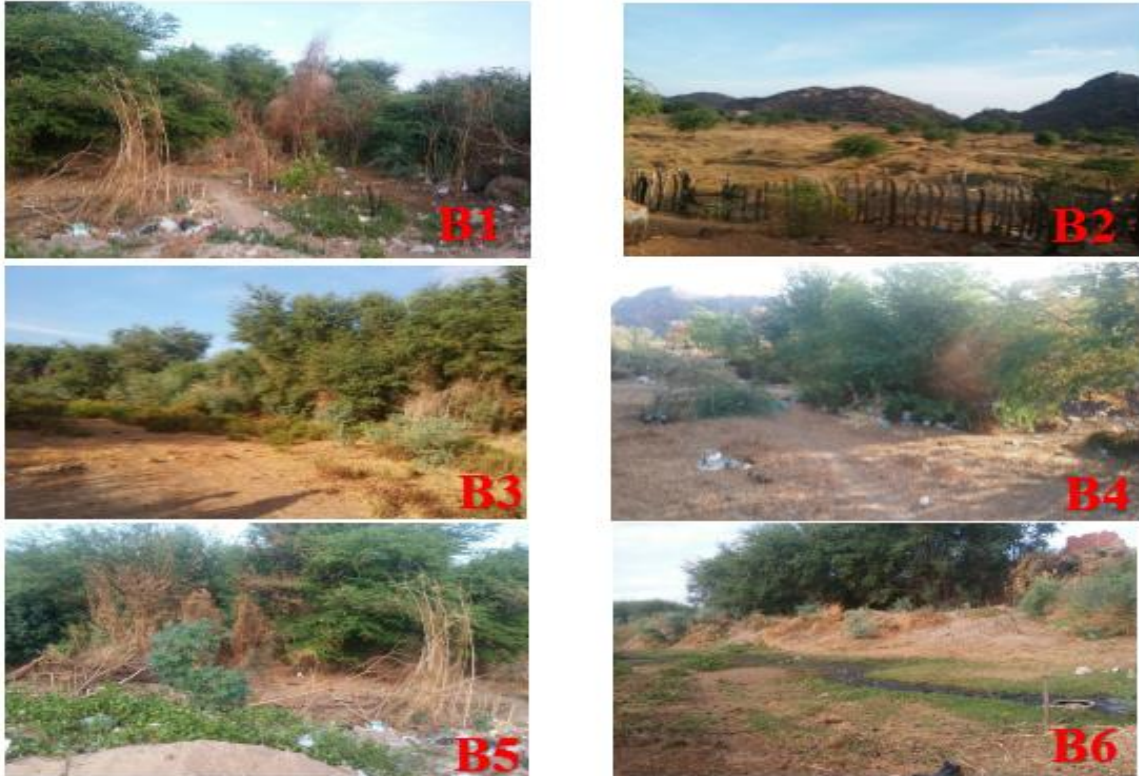
Figura 4. Trecho do rio Pedra Comprida sem a presença de água.

Na Figura 4, observa-se ao longo do trecho do rio, avanços no processo de degradação ambiental motivadas pela ação do homem. A presença do lixo encontra-se, em praticamente toda a sua extensão como visto nas imagens (Figuras B1, B4 e B5), lixo este, gerado pela comunidade que habita as proximidades do rio. Devido à ausência de coleta seletiva do lixo pelo serviço público, a qual foi informado pelos moradores, os mesmos colocam fogo no lixo e outras vezes deixam estes expostos a céu aberto, ocorrendo assim riscos à saúde da população que habita o entorno do rio. A presença de cercas em alguns trechos próximo do leito do rio (Figura B2), em alguns pontos, o assoreamento é visível, fenômeno que colabora para redução da qualidade da água do rio (Figura B3), A ausência de saneamento básico também tem gerado problemas na qualidade da água do rio, devido ao lançamento de esgoto doméstico sem qualquer tipo de tratamento como observa-se na Figura B6. Verifica-se

também que ao longo de todo o trecho, há existência de construções urbanas indevidas, bem próximo as margens do rio. Mucelin e Bellini (2007), cita que nas cidades Brasileiras é notável um padrão de construção urbana junto a leitos de rios. Suas margens, todavia, deveriam ser preservadas com a manutenção da mata ciliar ou de galeria.

A degradação ambiental ao longo do rio Pedra Comprida no município de Sumé é evidente e, notadamente estando necessitando de práticas de controle, prevenção e remediação, bem como a implantação de políticas educativas e de gestão ambiental e urbana, de modo a reduzir e impedir impactos negativos ao longo do seu curso, detalhando-se a este, comprometimento quanto aos limites que o margeiam, bem como carga poluidora no seu leito, cuja relação influência rio-aquífero em períodos de cheia estarão sendo afetada.
