CARACTERIZAÇÃO DAS PATOLOGIAS NO REVESTIMENTO ASFÁLTICO DE UM TRECHO DA MA-034 EM CAXIAS, MARANHÃO.

Apresentado no
Congresso Técnico Científico da Engenharia e da Agronomia – CONTECC'2017
8 a 11 de agosto de 2017 – Belém-PA, Brasil

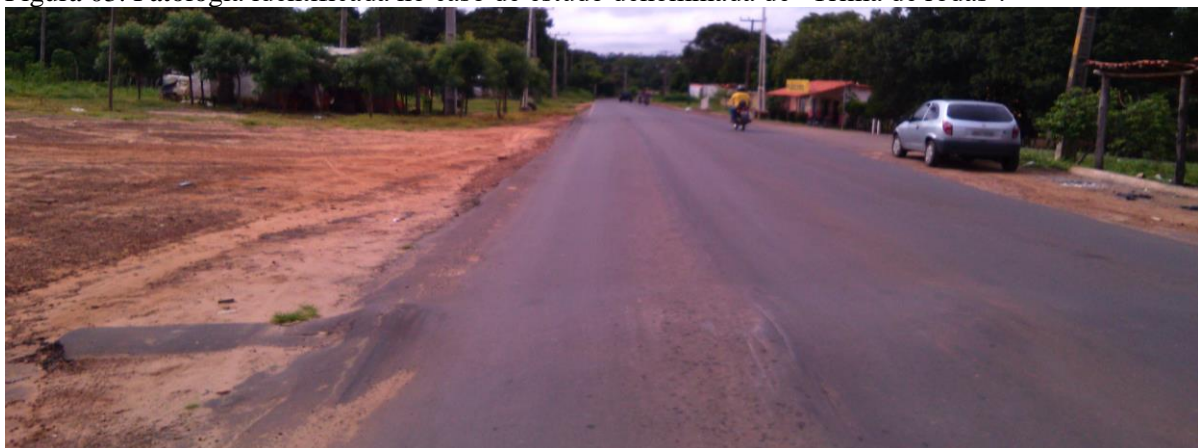
A figura 03 ilustra a referida patologia num ponto próximo a um redutor de velocidade, provavelmente oriunda da frenagem dos veículos no trecho da rodovia MA-034. Observa-se ainda na figura que até o redutor de velocidade apresenta a referida manifestação patológica.

Figura 03. Patologia identificada no caso de estudo denominada de “Trilha de rodas”.

De acordo com Fontes (2017), as causas mais prováveis para o aparecimento desse tipo de patologia podem estar relacionadas com a compactação deficiente da camada de revestimento asfáltico, sendo complementada por compactação posterior a abertura da via ao tráfego veicular pela ação das rodas sobrecarregadas; excesso de asfalto na mistura dosada para a camada de rolamento; subdimensionamento das camadas inferiores das multicamadas que constituem a rodovia; asfalto

utilizado na construção da camada de rolamento incompatível com a temperatura e/ou cargas elevadas, dentre outros fatores.

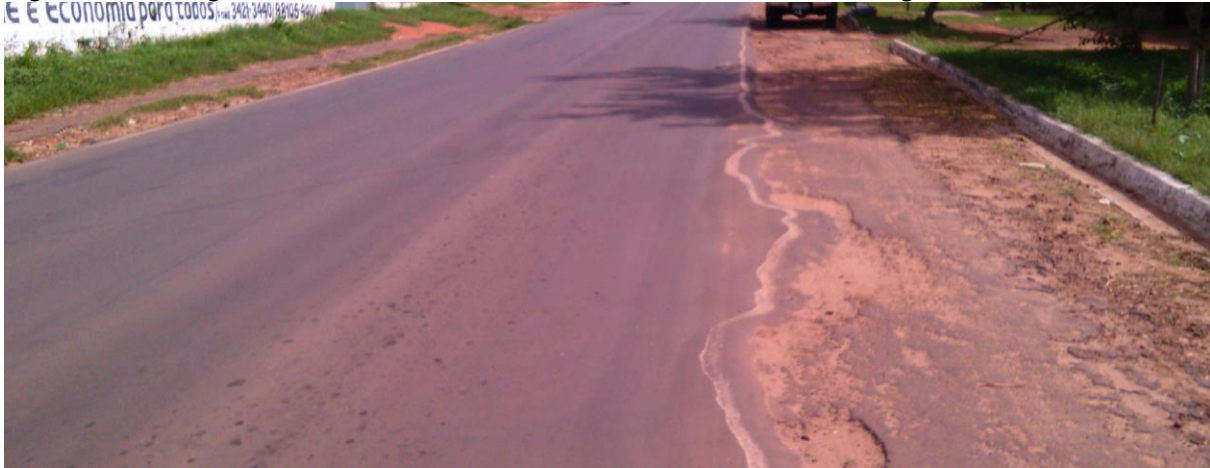
Os escorregamentos são outro tipo de deformação da massa asfáltica. Essas manifestações consistem no movimento da camada asfáltica no sentido longitudinal ou transversal da via. As causas mais frequentes estão relacionadas com fluência elevada da massa asfáltica, onde se empregou asfaltos moles em regiões que imperam as altas temperaturas; deficiência de ligação entre a camada de rolamento e a camada de base, entre outros fatores.

A figura 04, realça a referida manifestação patológica no trecho da rodovia MA-034, além de uma leve deformação de “Trilha de rodas”.

Figura 04. Patologia identificada no caso de estudo denominada de “Escorregamentos”.

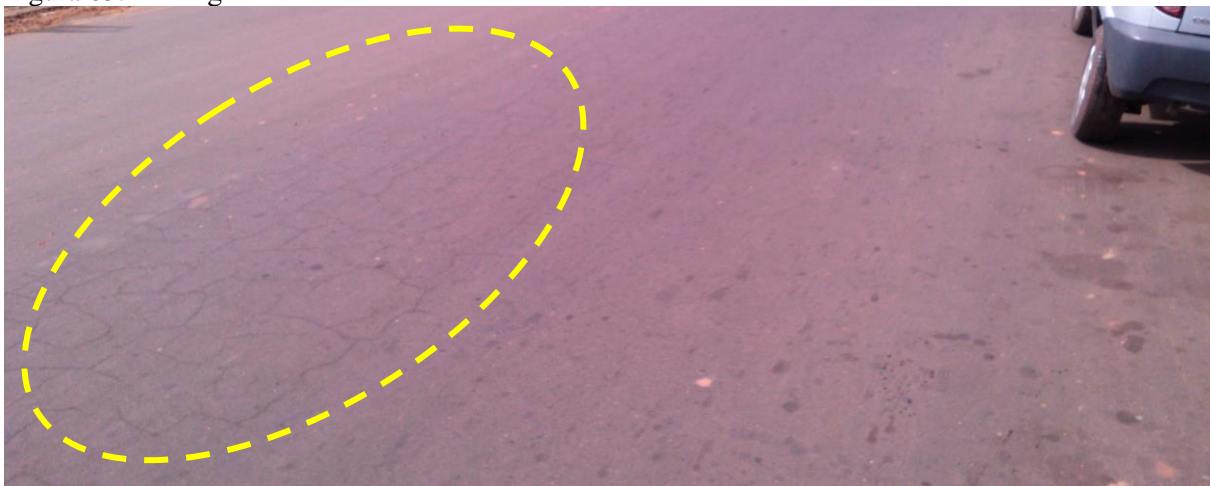
Para Maia (2014), as fissuras são visíveis a olho nu, a uma distância inferior a 1,5m. As fendas têm aberturas maiores que as fissuras. Esse tipo de degradação contribui para o enfraquecimento das camadas granulares e do solo de fundação do pavimento com a penetração da água pelas fendas, evoluindo para o surgimento de buracos.

A fissura 05, ilustra as fissuras encontradas no trecho estudado da rodovia MA-034.

Figura 05. Patologia identificada no caso de estudo denominada de “Fissuras”

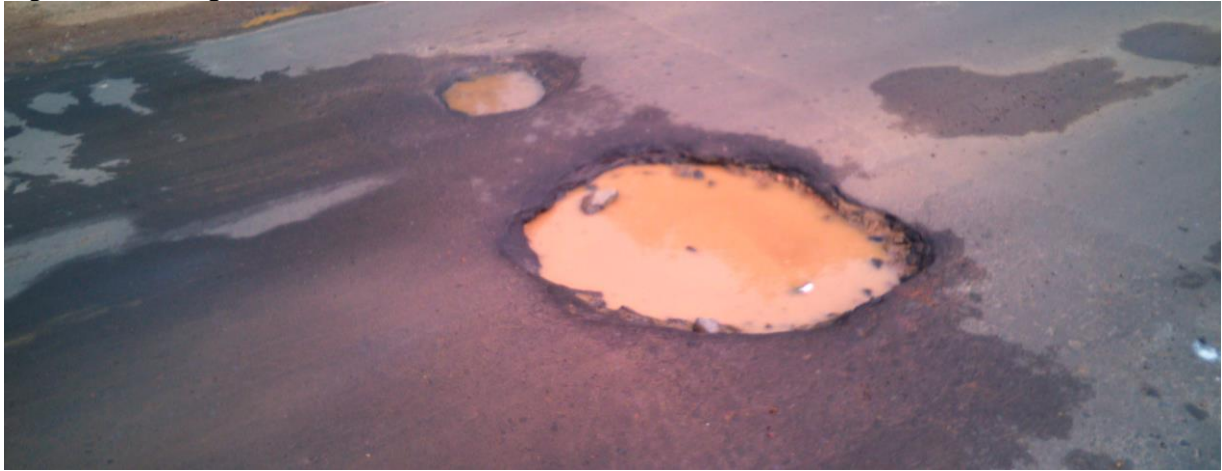
Maia (2017), afirma que as “panelas” consistem na desagregação do revestimento asfáltico, e, às vezes, atingindo a camada de base, gerando severas irregularidades, causando grande desconforto ao usuário e comprometendo a segurança do tráfego.

As panelas, inicialmente, apresentam geometria aproximadamente circular, conforme mostrado na figura 06.

Figura 06. Patologia identificada no caso de estudo denominada de “Panelas”

Conforme explica Maia (2017), as causas para esse tipo de patologia estão relacionadas a drenagem deficiente, desagregação das camadas de base ou rolamento, traço inadequado do revestimento, dentre outros fatores.
