AVALIAÇÃO DE PATOLOGIAS EM SISTEMAS DE CAPTAÇÃO DE ÁGUA DE CHUVA ATRAVÉS DE CISTERNAS

Apresentado no
Congresso Técnico Científico da Engenharia e da Agronomia – CONTECC'2018
21 a 24 de agosto de 2018 – Maceió-AL, Brasil

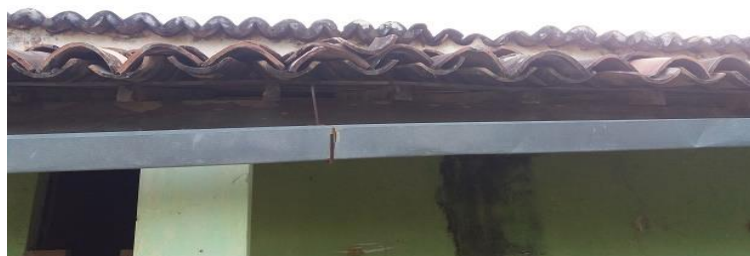
Patologias da Área de Captação: Encontrados problemas como ausência de telhas, que propicia a interrupção do escoamento. Desalinhamento do beiral, que causa desperdício de água devido à queda do escoamento fora da calha. Multiplicidade de águas presente no telhado, como sujidades e falta de conservação das telhas, conforme Figura 1, causando problemas de dificuldades de instalação do sistema devido ao layout da casa, e risco de diminuição da qualidade da água armazenada, respectivamente.

Figura 1. Multiplicidade de Águas e má conservação das telhas

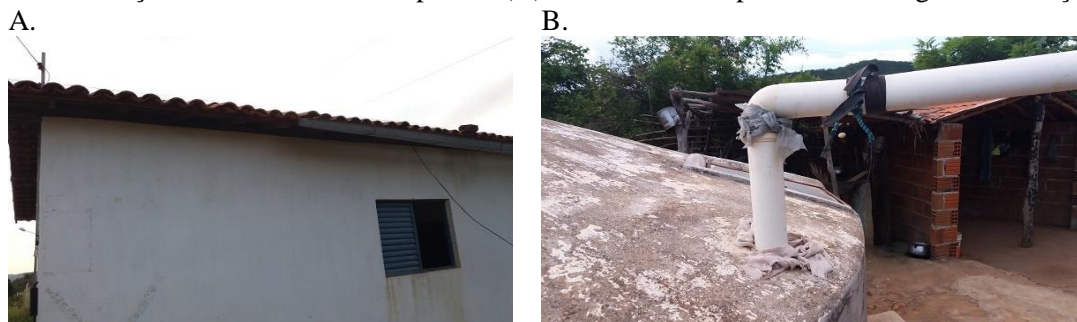
Outra forma identificada que pode contribuir para redução da captação hídrica do sistema, é em decorrência do subaproveitamento da área dos telhados, através da presença de calhas em apenas uma das duas águas, bem como, a utilização das calhas de forma parcial, conforme Figura 3A. Em relação a manutenção do subsistema, também foram encontradas formas incorretas de reparos dos canos, sendo utilizados lonas plásticas e sacolas para remediar alguns furos ao longo da tubulação, Figura 3B. Meira Filho (2012) afirma que a maneira precária de como são configurados esses suportes é uma das principais causas da baixa eficiência em muitos sistemas de captação, além disso, o uso desses materiais contaminados e sem tratamento prévio, podem trazer danos à saúde, uma vez que não oferecem condições mínimas de higiene, contribuindo para a baixa qualidade da água, possibilitando a proliferação de doenças que se propagam facilmente através da água, como é o caso de cólera, febre tifóide, leptospirose, hepatite, entre outras.

Figura 3. Utilização das calhas de forma parcial (A); Uso de sacolas plásticas ao longo da tubulação (B).
