## ANÁLISE DE PATOLOGIA EM ESTRUTURA DE UMA IGREJA NO MUNICÍPIO DE TURVO-PR

## PATHOLOGY ANALYSIS OF A CHURCH STRUCTURE IN THE MUNICIPALITY OF TURVO-PR

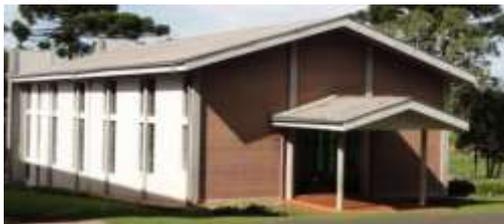
Figura 1. Estrutura antes da reforma

Na época em que foi construída, a estrutura da igreja era uma obra de grande porte para a cidade, feita com métodos característicos, como tijolos à vista e piso com tacos de madeira. De modo geral a estrutura foi feita com boa qualidade e acabamento, possuía excelente acústica e espaço para

até 300 pessoas assentadas. Mas com o tempo a estrutura foi revelando imperfeições nas suas paredes laterais, que foram construídas de forma tradicional – fechamento de tijolos e revestimento de argamassa de reboco – e de forma visível os danos foram evoluindo de forma significativa com o tempo. Esses danos foram considerados como ação do tempo e em função de outros fatores como o crescimento de membros da igreja foi decidido por fazer uma reforma mais abrangente envolvendo toda a estrutura.
