ANÁLISE DAS MANIFESTAÇÕES PATOLÓGICAS NA RODOFERROVIÁRIA DE CURITIBA APÓS A EXECUÇÃO DA REFORMA DE 2014

Apresentado no
Congresso Técnico Científico da Engenharia e da Agronomia – CONTECC
15 a 17 de setembro de 2021

ANALYSIS OF PATHOLOGICAL MANIFESTATIONS ON THE BUS STATION AND RAILWAY OF CURITIBA AFTER THE REFORM

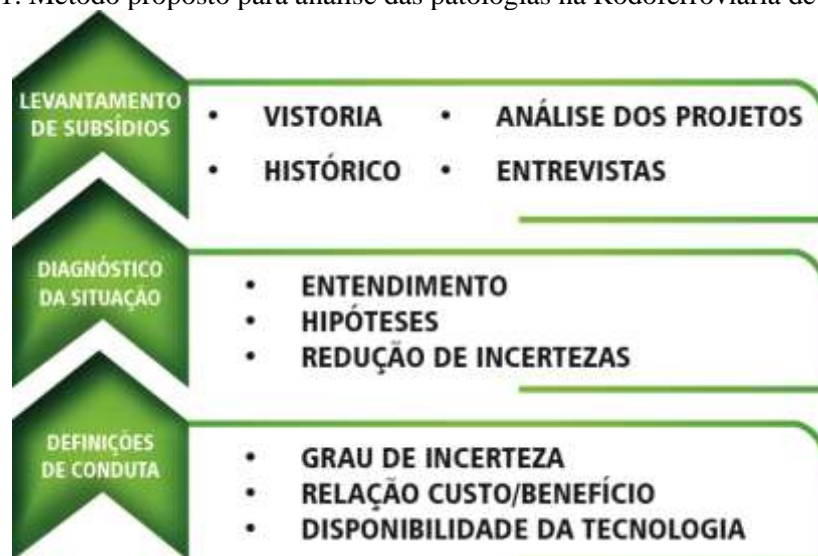
Figura 1. Método proposto para análise das patologias na Rodoferroviária de Curitiba.

O método proposto para patologias e resolução de problemas consiste em 3 partes distintas, porém interligadas (Figura 1)
