DESEMPENHO DE JUNTAS ESTRUTURAIS EM MADEIRA LAMINADA COLADA DE EUCALIPTO UTILIZANDO ADESIVOS RESORCINOL E MAMONA

Apresentado no
Congresso Técnico Científico da Engenharia e da Agronomia – CONTECC'2016
29 de agosto a 1 de setembro de 2016 – Foz do Iguaçu, Brasil

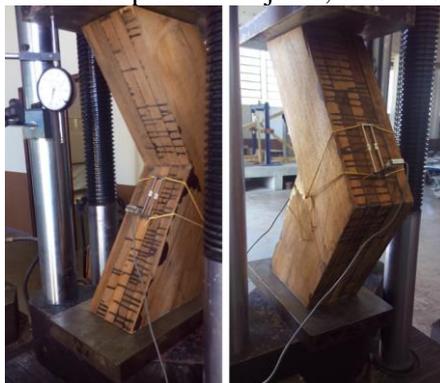
O ensaio individual das juntas foi realizado em Máquina Universal de Ensaio e conduzido até a ruptura de todas as unidades. Foram feitos os registros do nível de carga aplicado e das deformações apresentadas na face tracionada (A) e na face comprimida (B) das juntas como ilustra a Figura 2. Para acompanhamento das deformações foi instalado extensômetro eletrônico, com comprimento padrão de 100 mm, na lâmina central de cada uma das faces avaliadas.

A instrumentação usada também permitiu avaliar o deslocamento total da junta por meio da instalação de um relógio comparador.

Figura 2 - Esquema geral de ensaio das juntas com destaque para os posicionamentos do extensômetro, na face comprimida da junta, e do relógio comparador.

Nas condições de teste, a excentricidade da aplicação da carga em relação ao ponto central da ligação permitiu gerar o momento fletor nas juntas e os esforços normal e cortante. Tais esforços equivalem à decomposição da carga P nas respectivas direções, dado o ângulo de 32° entre a direção da carga e a direção das barras da junta. Assim sendo, a junta testada ficou sujeita aos seguintes esforços:

- Momento fletor $\square M = P \cdot e = P \cdot 18,75$ (kN.cm);
- Esforço normal $\square N = P \cdot \cos 32^\circ$ (kN); e
- Esforço cortante $\square Q = P \cdot \sin 32^\circ$ (kN).

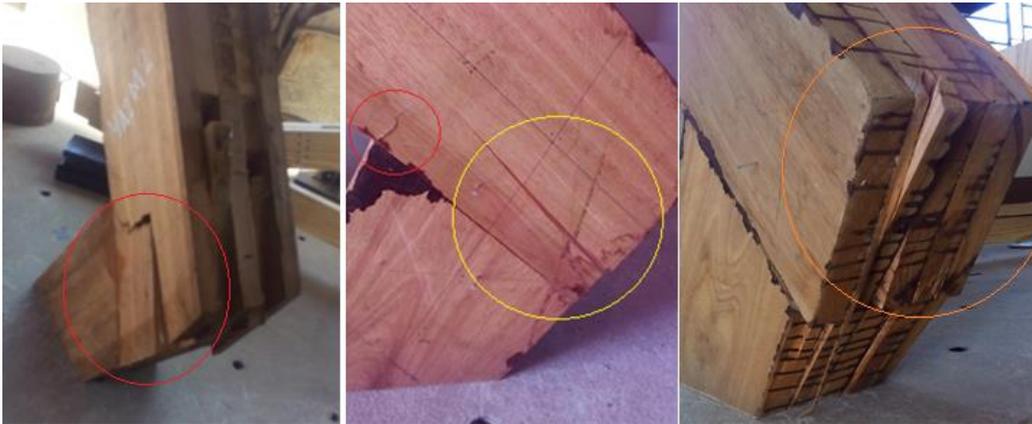
Figura 4– Fraturas nas peças testadas: falha por tração na primeira figura, falha por compressão (em vermelho) e por tração (em amarelo) na segunda e falha devido ao efeito do momento de torção na última figura.

Todas as juntas foram submetidas a carregamento crescente até a ruptura. A junta R1 foi a primeira a ser testada. Por não haver referência da possibilidade de suporte de carga e forma de ruptura da peça, ao se perceber “estalos” na madeira, que poderiam indicar a proximidade da ruptura, optou-se pela retirada dos aparatos de leitura de deformações, o que ocorreu para a carga de 7500 Kgf. A carga de ruptura da junta foi de 20290 Kgf. Diante de tal valor, todas as demais unidades tiveram leituras de deformações até a carga aplicada de 15000 Kgf. O comportamento quanto à rigidez pôde ser avaliado pelos diagramas carga versus tensões atuantes estimadas através das leituras das deformações, tanto no bordo comprimido quanto no bordo tracionado. Tais gráficos são apresentados na Figura 3 abaixo. As fraturas nas peças, podem ser vistas na Figura 4.
