NECESSIDADE DE PROGRAMA DE MANUTENÇÃO CONTINUADA EM ESTRUTURA DE CONCRETO ARMADO

Apresentado no
Congresso Técnico Científico da Engenharia e da Agronomia – CONTECC
15 a 17 de setembro de 2021

NEED FOR CONTINUOUS MAINTENANCE PROGRAM IN REINFORCED CONCRETE STRUCTURE

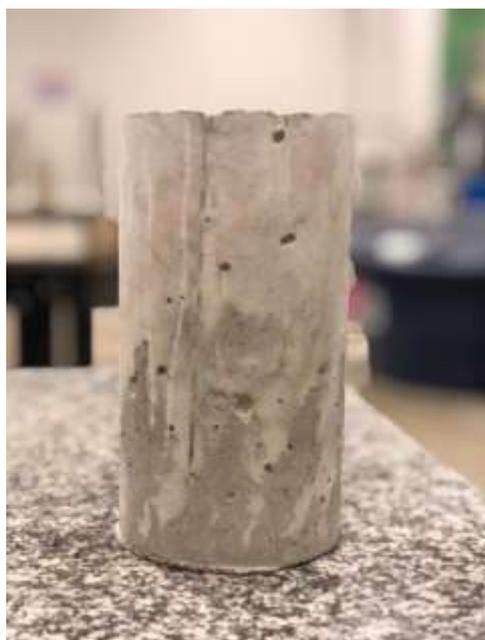
Figura 1. Corpo de prova exposto a intempéries

Durante a extração de dados para compor este trabalho, foram usados também 10 (dez) corpos-de-prova, moldados a cerca de 393 dias antes da sua ruptura, sendo 5 (cinco) deixados a exposição de condições climáticas tendo contato com solo extremamente úmido, outros 5 (cinco) corpos-de-prova foram abrigados, sem exposição a condições climáticas e sem contato com solo, distante de qualquer umidade e elementos de agressividade corrosiva. Segue dados da ruptura dos corpos-de-prova:

Expostos as condições do tempo					
CP 01	CP 02	CP 03	CP 04	CP 05	Média kN
203,77 kN	204,87 kN	206,03 kN	204,41 kN	203,93 kN	204,60 kN
TEMPO EXPOSTO A CONDIÇÕES CLIMÁTICAS (DF): 393 dias

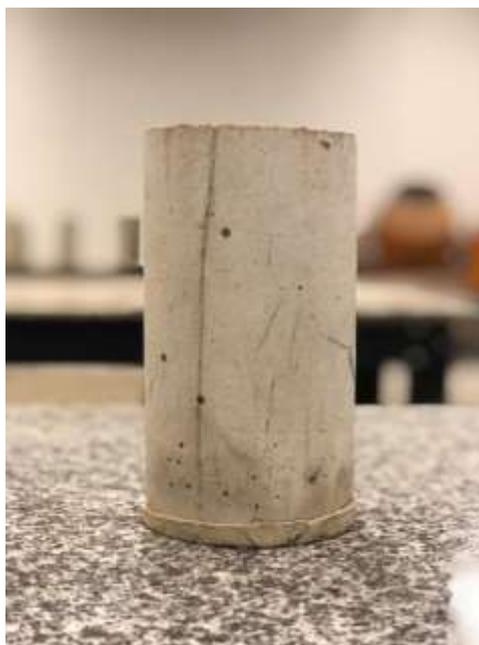
Figura 2. Corpo de prova protegido de intempéries

Sem exposição as condições do tempo					
CP 01	CP 02	CP 03	CP 04	CP 05	Média kN
268,42 kN	265,36 kN	267,97 kN	263,94 kN	266,12 kN	266,36 kN
TEMPO DE ARMAZENAMENTO EM LOCAL ABRIGADO AO SOL E UMIDADE: 393 dias
